CIUDAD DE MÉXICO LÍNEA 12

Características Generales de la Línea y Trenes

El Desgaste Ondulatorio en Línea 12

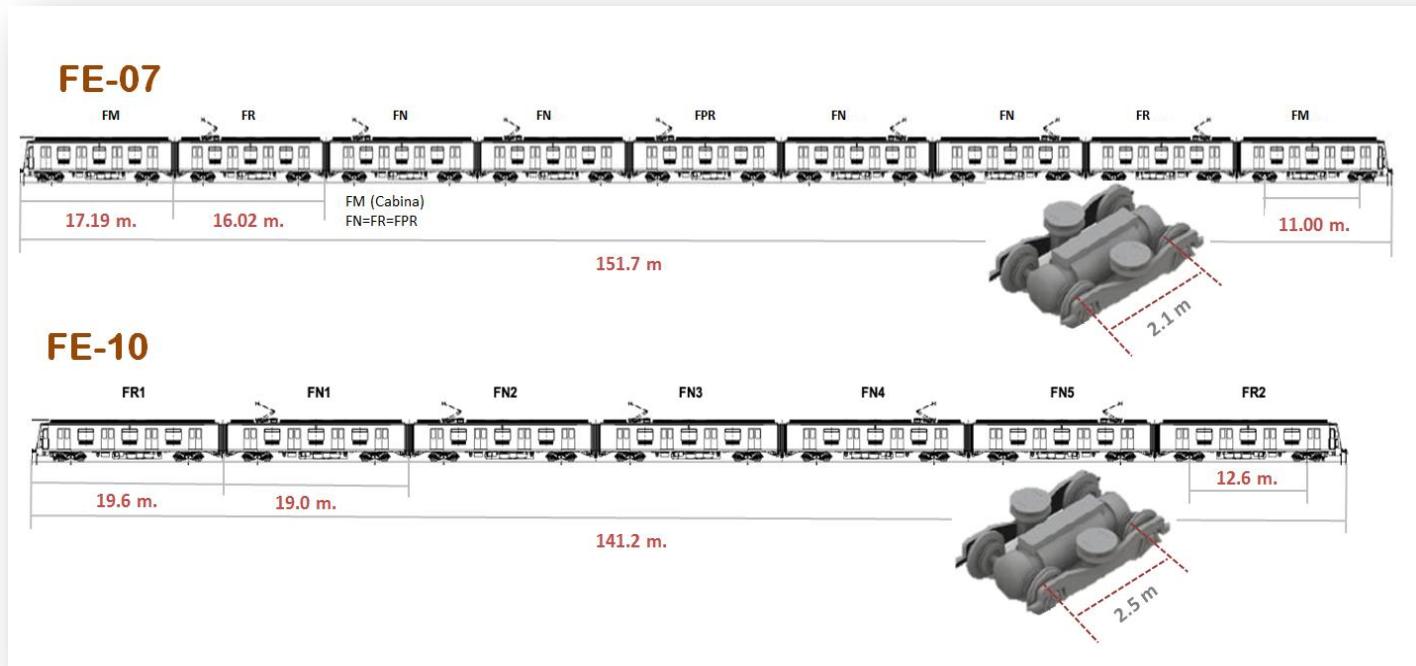
Comparación de un tren Férreo de Línea A con respecto a un tren Férreo de Línea 12 FE10

Otros parámetros que se deben tomar en cuenta son que los trenes operados sobre la Línea tienen una distancia entre ejes del bogie de 2.5 metros y el valor de distancia entre ejes de la caja es de 12.6 metros.

Lo anterior propicia que los bogíes del tren FE10 no se inscriben correctamente en las curvas de radio reducido y aparatos de vía.

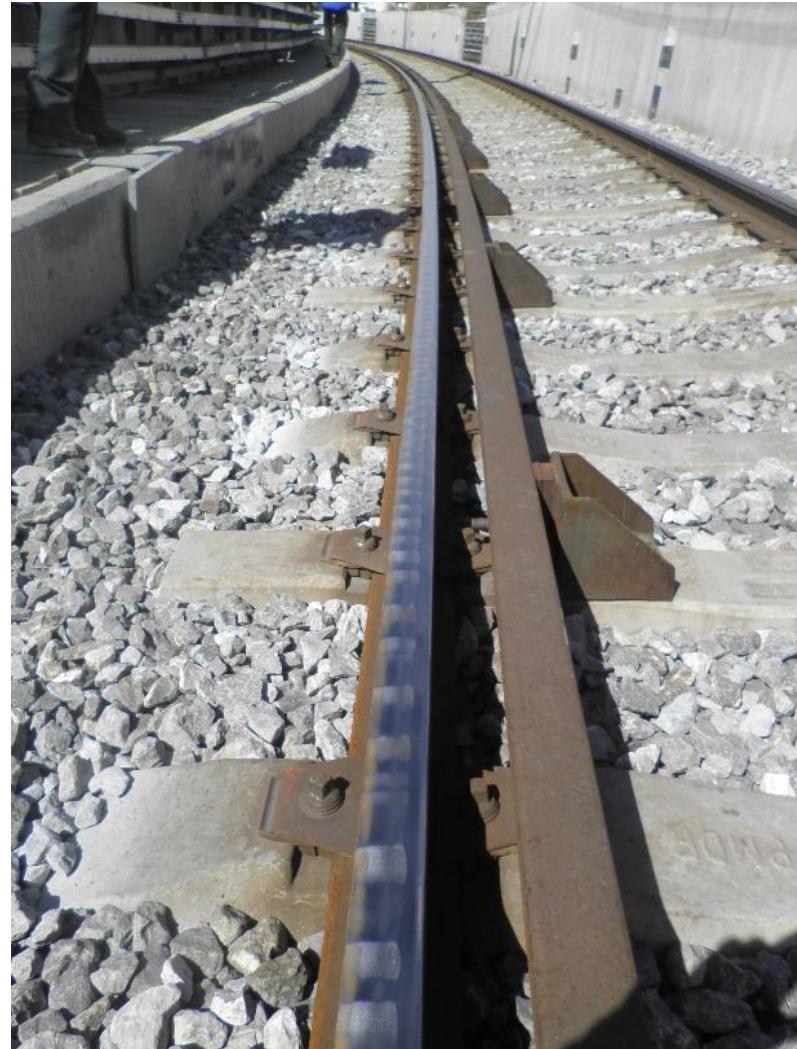
Seis semanas antes de la inauguración se detectó un desgaste ondulatorio prematuro en algunas zonas de curva, lo que incluso obligó al cambio de 900 metros de riel, en las curvas números 11 y 12.

Este desgaste anormal siguió presente desde el inicio de la operación de la Línea y al paso del tiempo se acentuó de manera crítica a pesar de los trabajos que se hicieron para controlarlo.

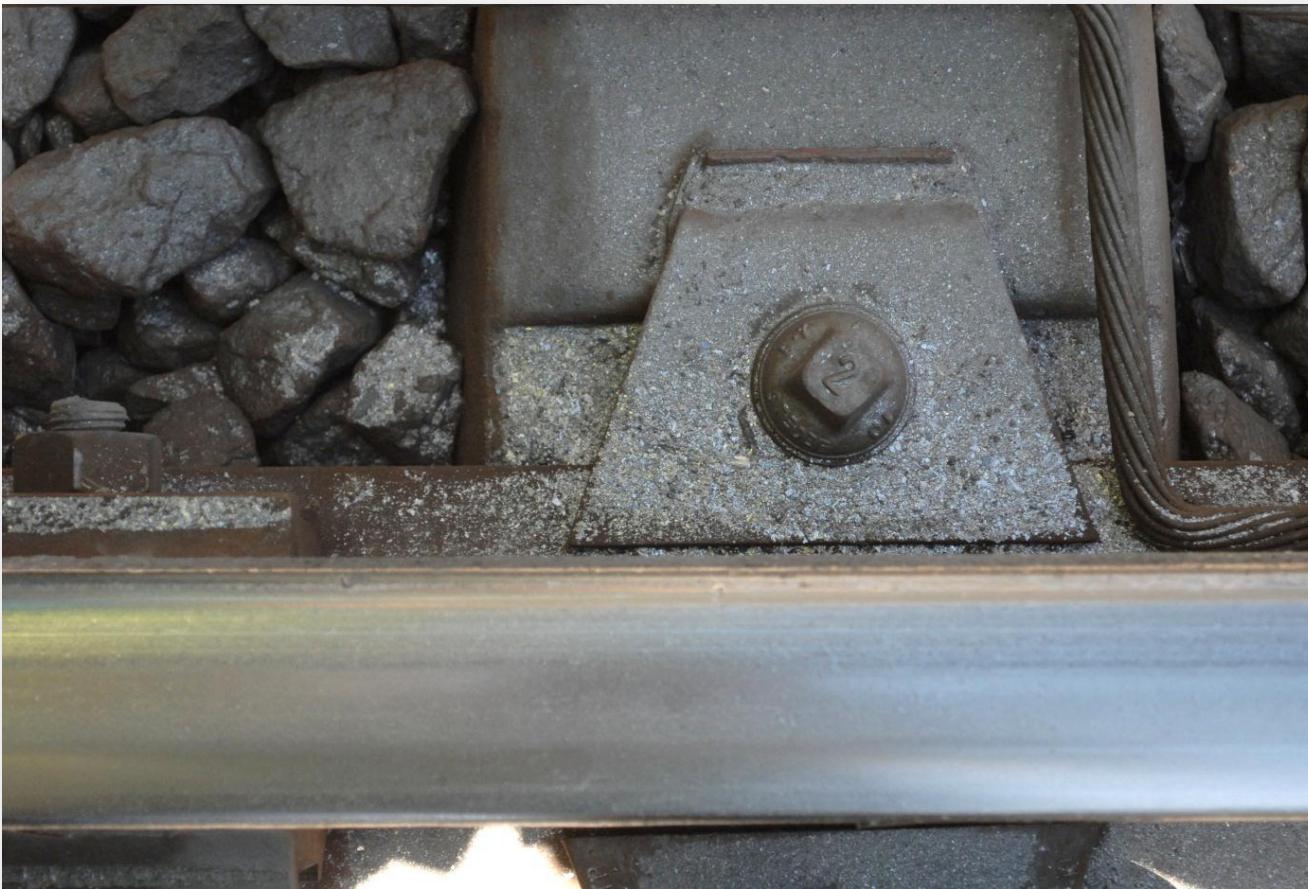
Durante la operación las fallas se multiplicaron: por ejemplo, hubo durmientes y fijaciones fracturados, con un creciente desgaste ondulatorio del riel, principalmente en curvas de radio reducido, que se volvió exponencial.

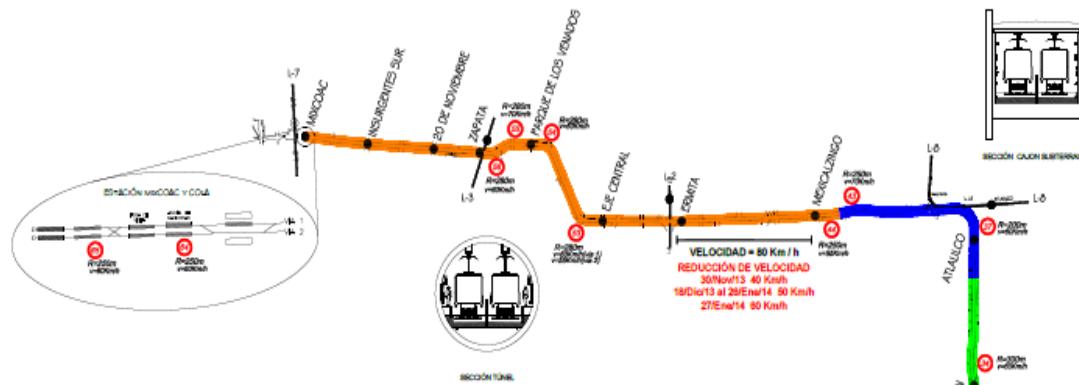
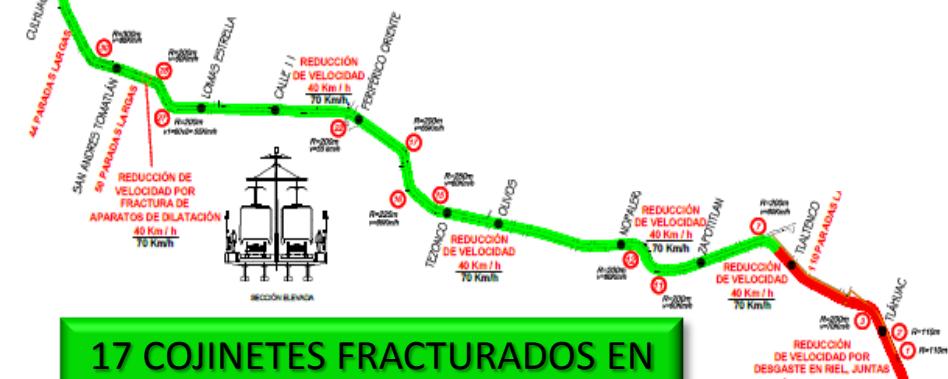
1 DURMIENTE FISURADO

1,000 FIJACIONES

**DESGASTE PREMATURO EN ELEMENTOS
DE LOS APARATOS CAMBIO DE VIA**

**4500 DURMIENTES
FRACTURADOS Y FISURADOS**

10,000 FIJACIONES

**SUSTITUCION DE 900 M DE RIEL
(ANTES DE LA INAUGURACION)**

**17 COJINETES FRACTURADOS EN
APARATOS DE DILATACION**

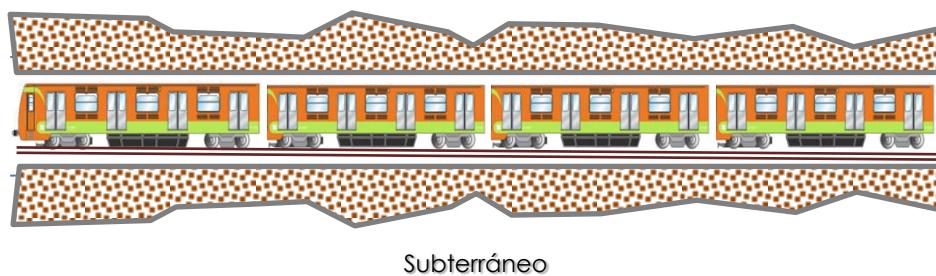
11 Curvas R < 350 m. Tapón (3) – resto (8)

Mixcoac – Atlalilco, 9 Estaciones, 11.4 km.

Operación de tramo con 14 a 16
Trenes

11 Curvas R < 350 m 7 Curvas R < 200 m

Culhuacán - Zapotitlán, 9 Estaciones,
11.5 km.

3 Curvas R < 350 m 2 Curvas R < 110 m

Tlaltenco - Tláhuac,
2 Estaciones, 1.7 km

Tramo en Suspensión del servicio a usuarios del 12 de Mar. al 12 de Sep., según Gaceta Oficial del D.F. del 12 de Marzo de 2014

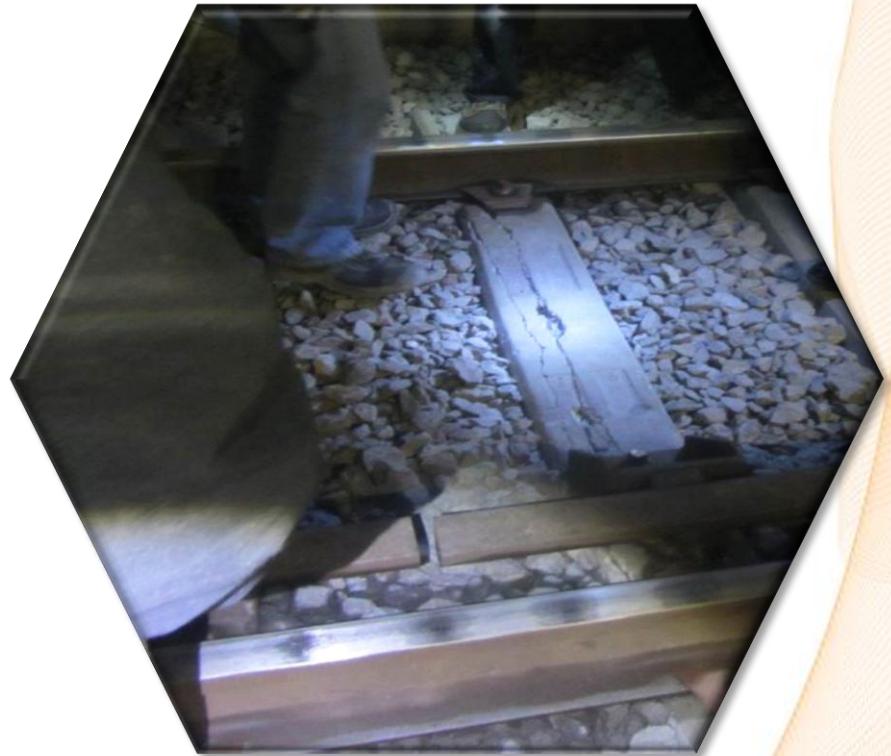
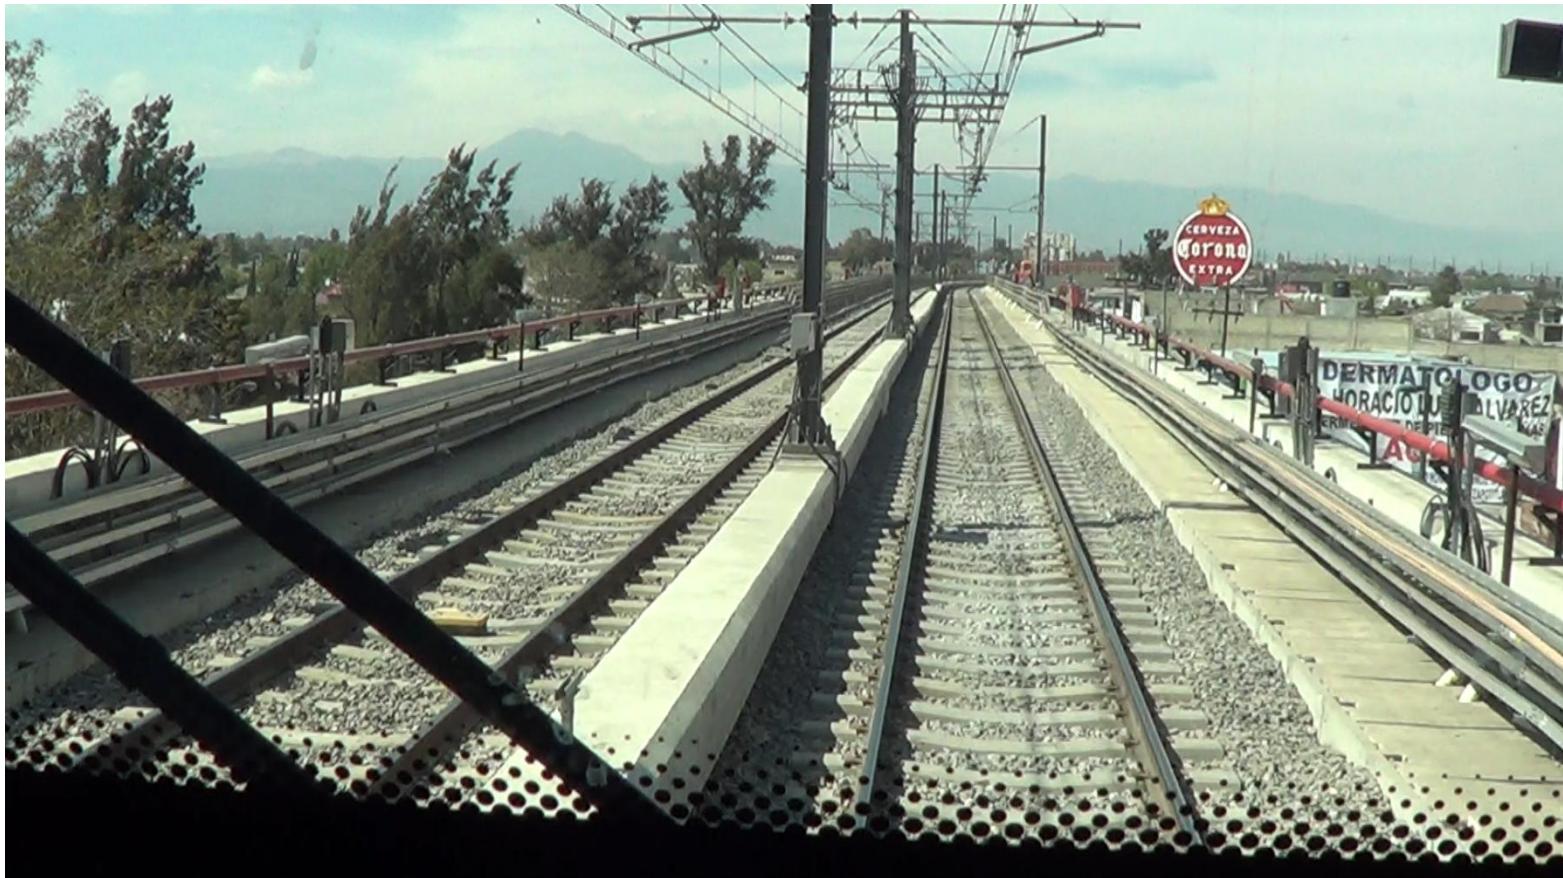
- a. **El rompimiento de componentes del sistema de vías (fisura de durmiente, pulverización del balasto, rompimiento de fijaciones y aparatos cambio de vía, así como las marcas del desgaste ondulatorio hasta deformaciones plásticas en el riel).**

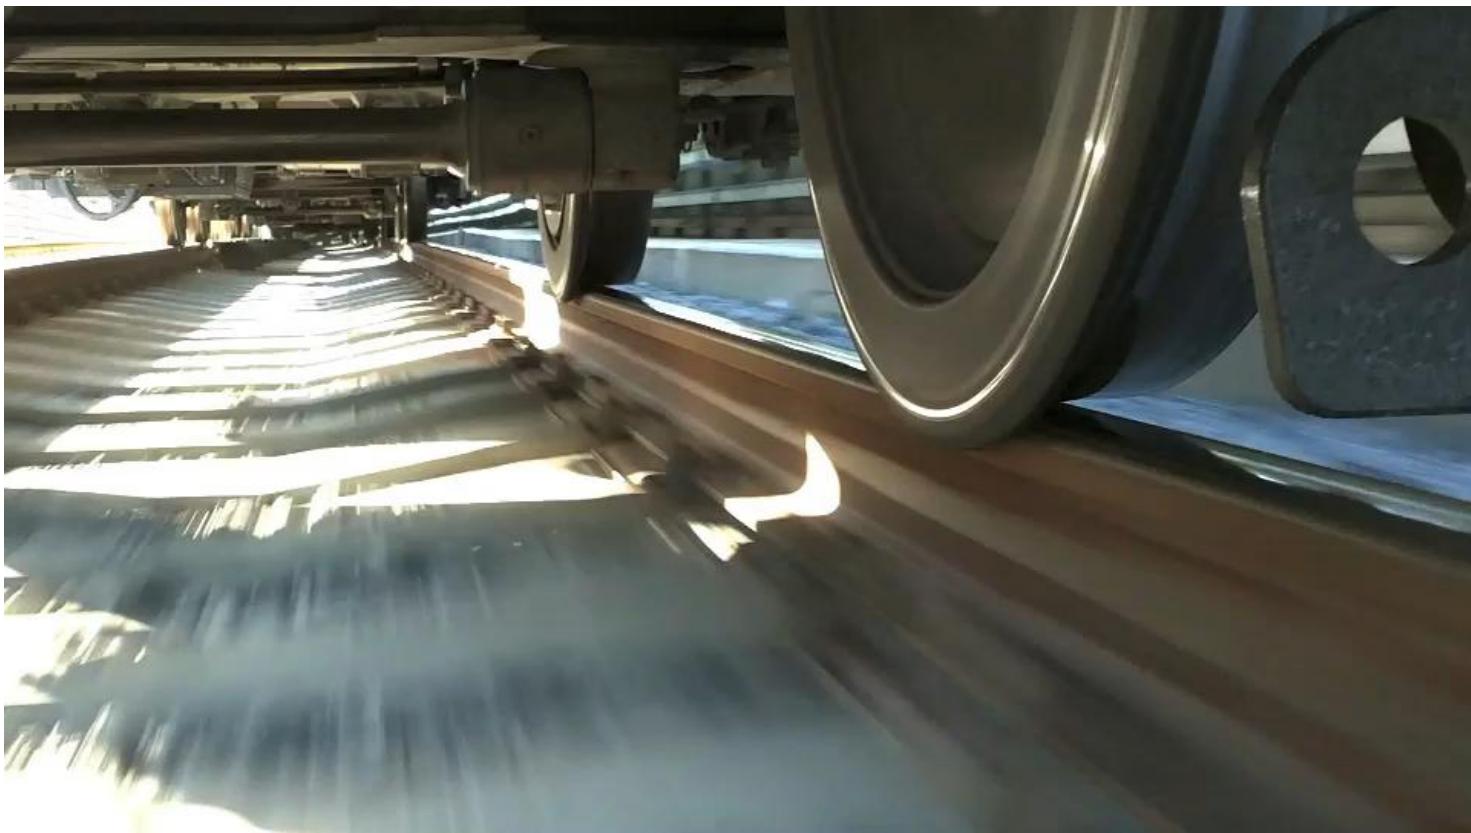
- b. La operación del servicio se afectó con la disminución de velocidades por medidas de seguridad (vibraciones y bamboleos), aumentando los intervalos entre estación y estación respecto al polígono de operación. Así como aumentar el número de unidades en mantenimiento y en consecuencia, disminución de unidades en servicio.
