INCIDENTE RELEVANTE EN LÍNEA "A"

CERRO PEÑÓN VIEJO, GRIETAS MAYORES EN 1998

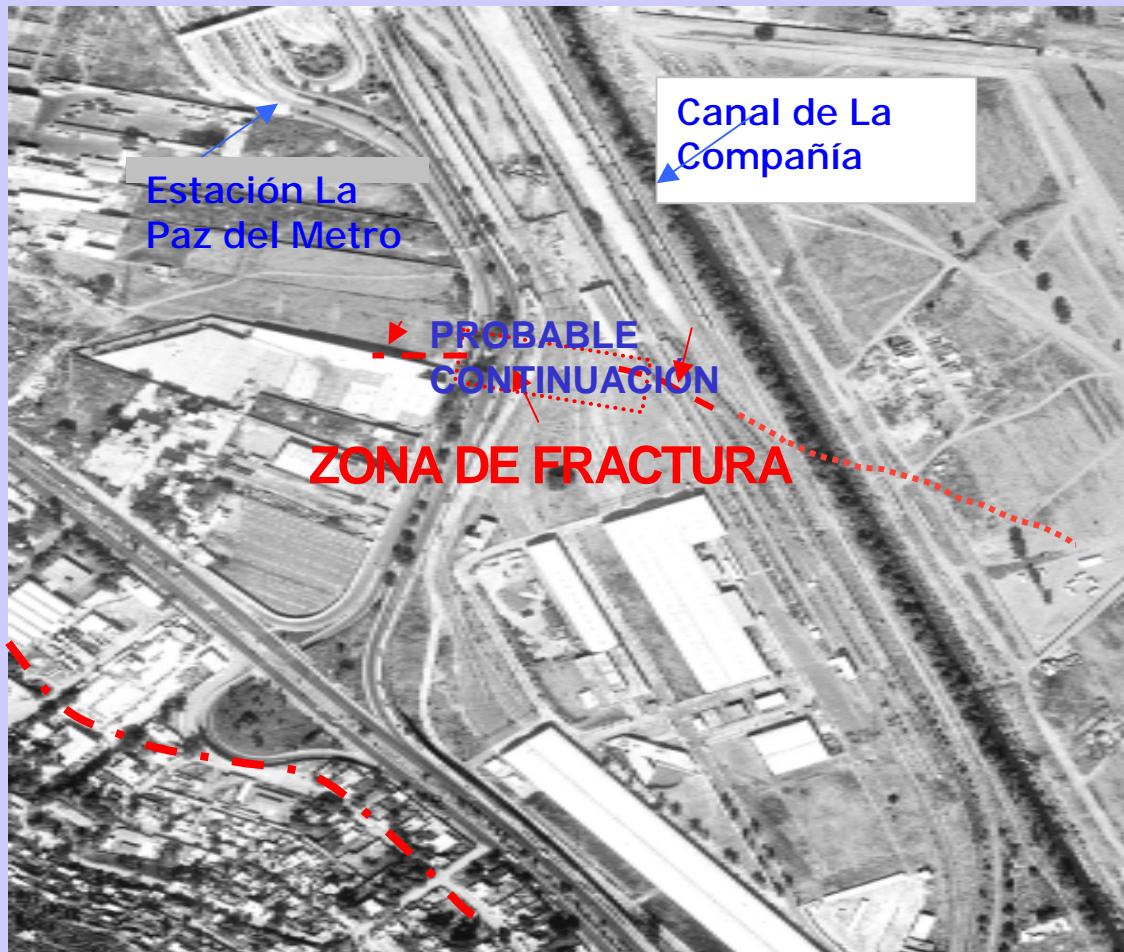
FALLA EN INSTALACIONES DE LA ESTACIÓN LA PAZ TRAZO APROXIMADO

*Fotografía
área en la que
se muestra la
traza de la
fractura que
afecta las
instalaciones
del STC en la
estación La Paz*

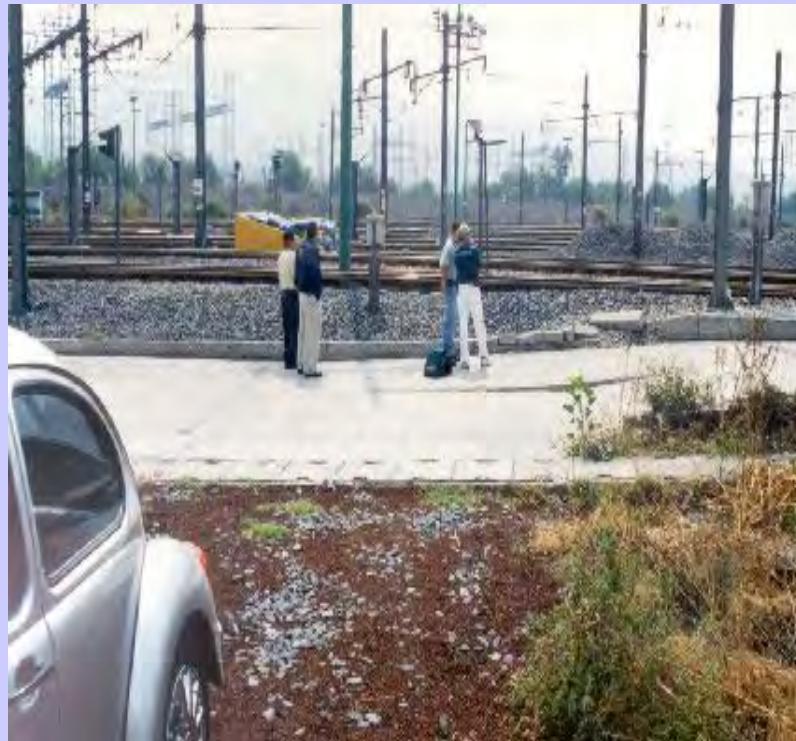
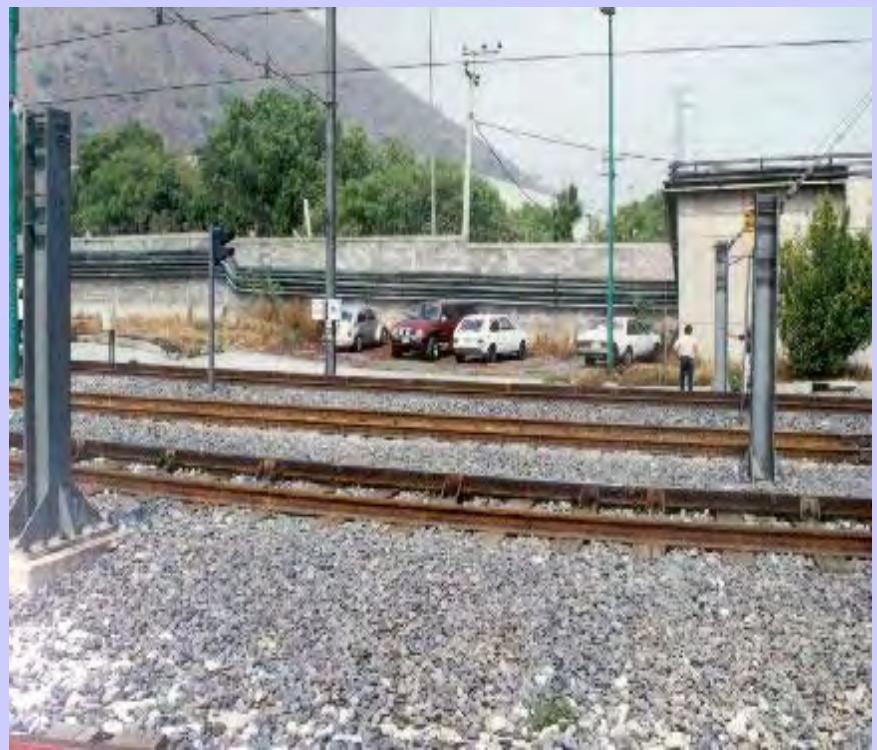
Talleres de la estación la Paz de Línea "A"

HUNDIMIENTO Y AGRIETAMIENTO DE SUELOS

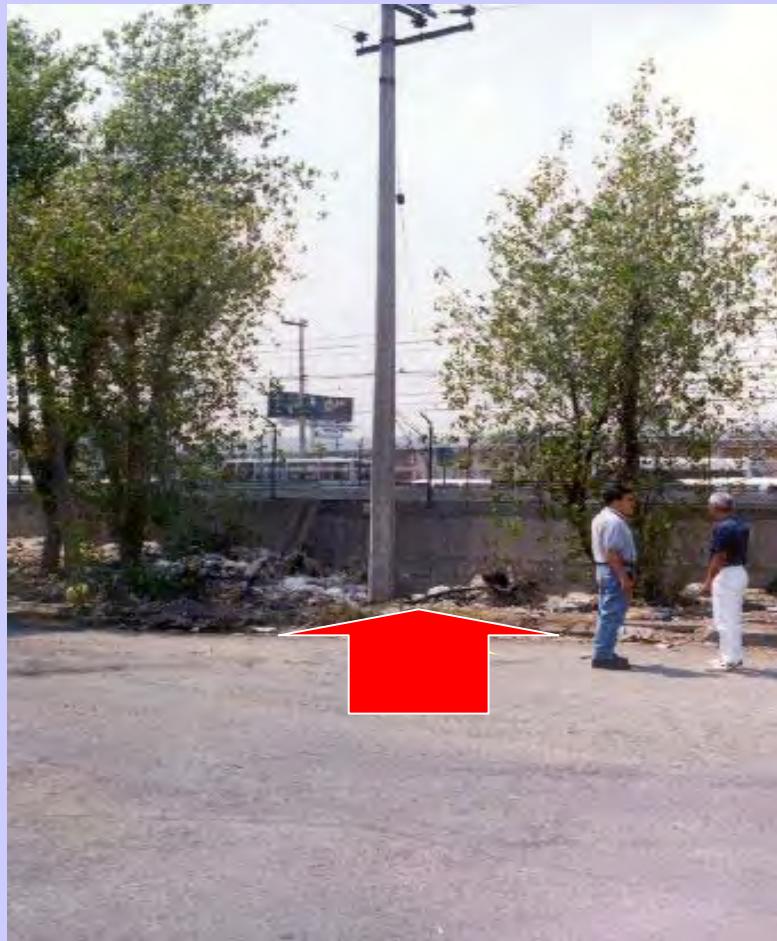
HUNDIMIENTOS DIFERENCIALES

Estación Santa Marta de L-A.
El hundimiento es paralelo a
la Avenida y su traza mayor a
300 m.

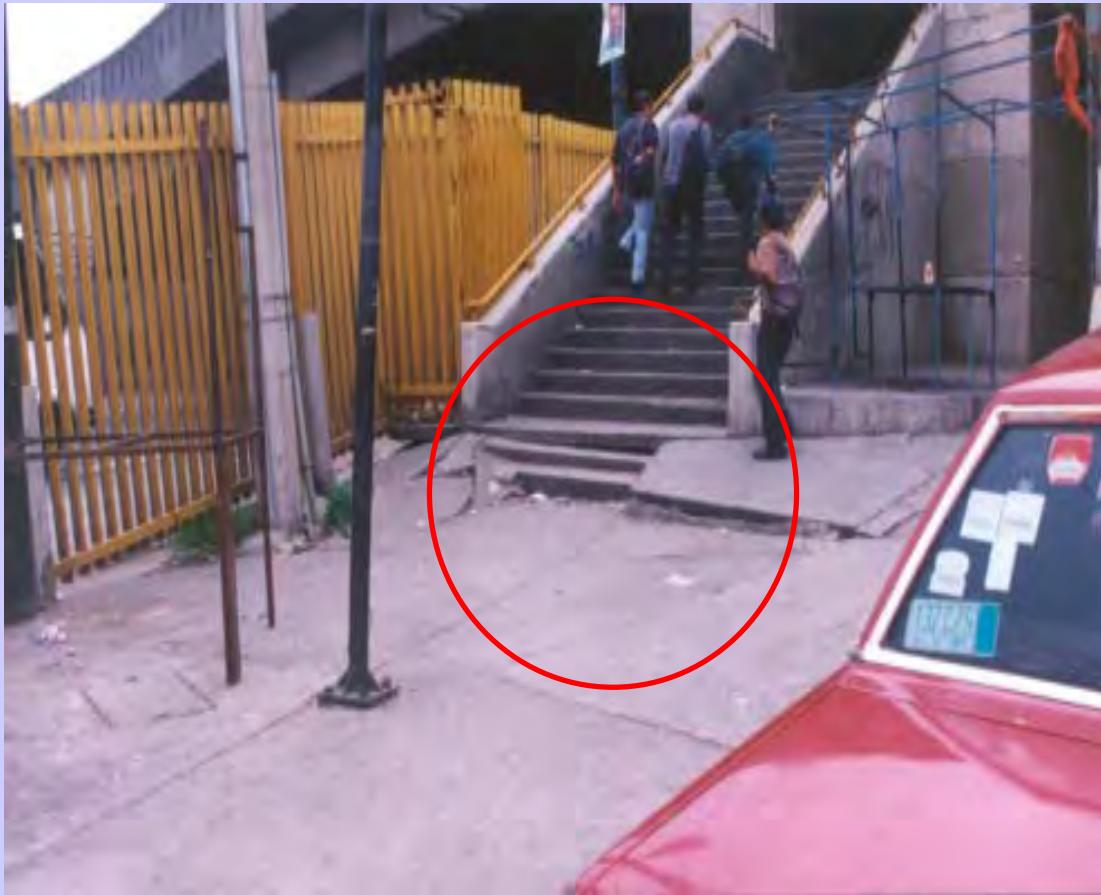
Estación Pantitlán
de Línea "A"

HUNDIMIENTOS DIFERENCIALES

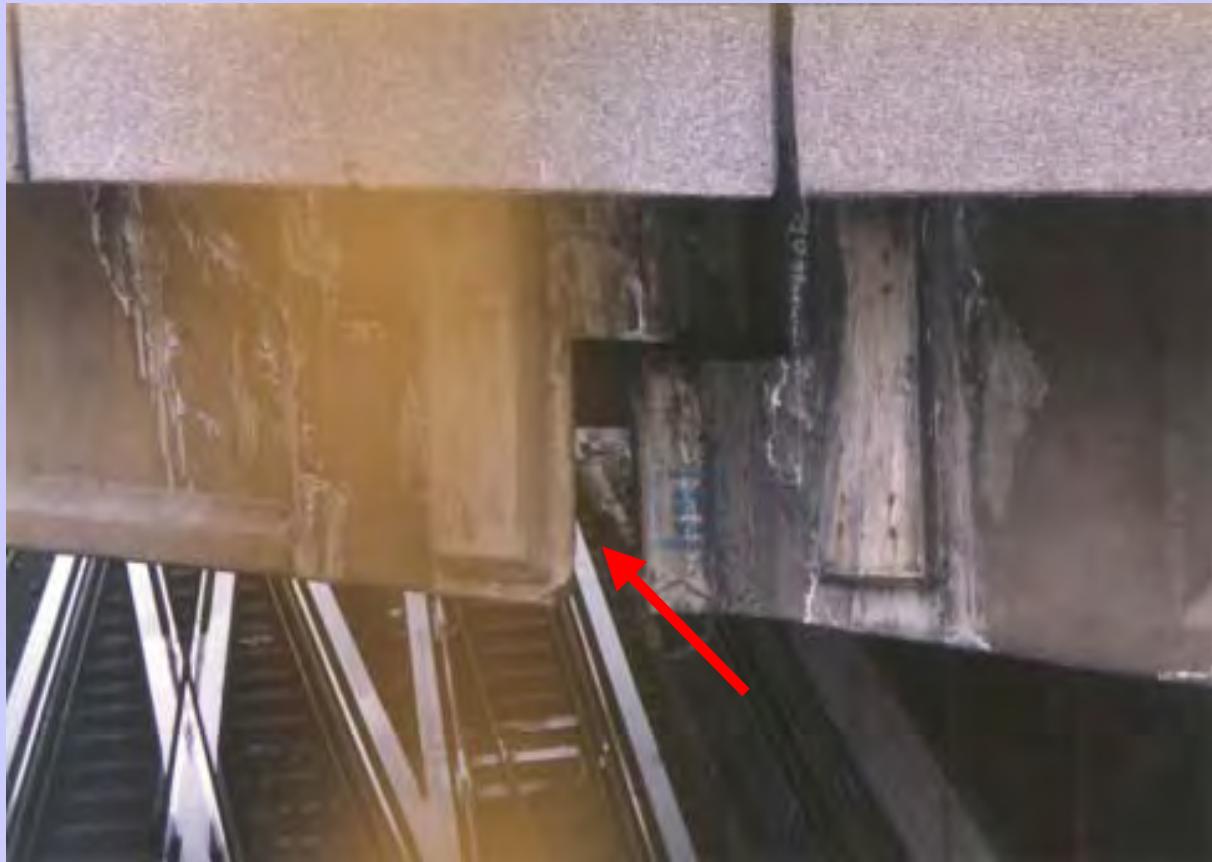
Estación Pantitlán de Línea “A”

SEPARACIÓN EN ESTRUCTURAS

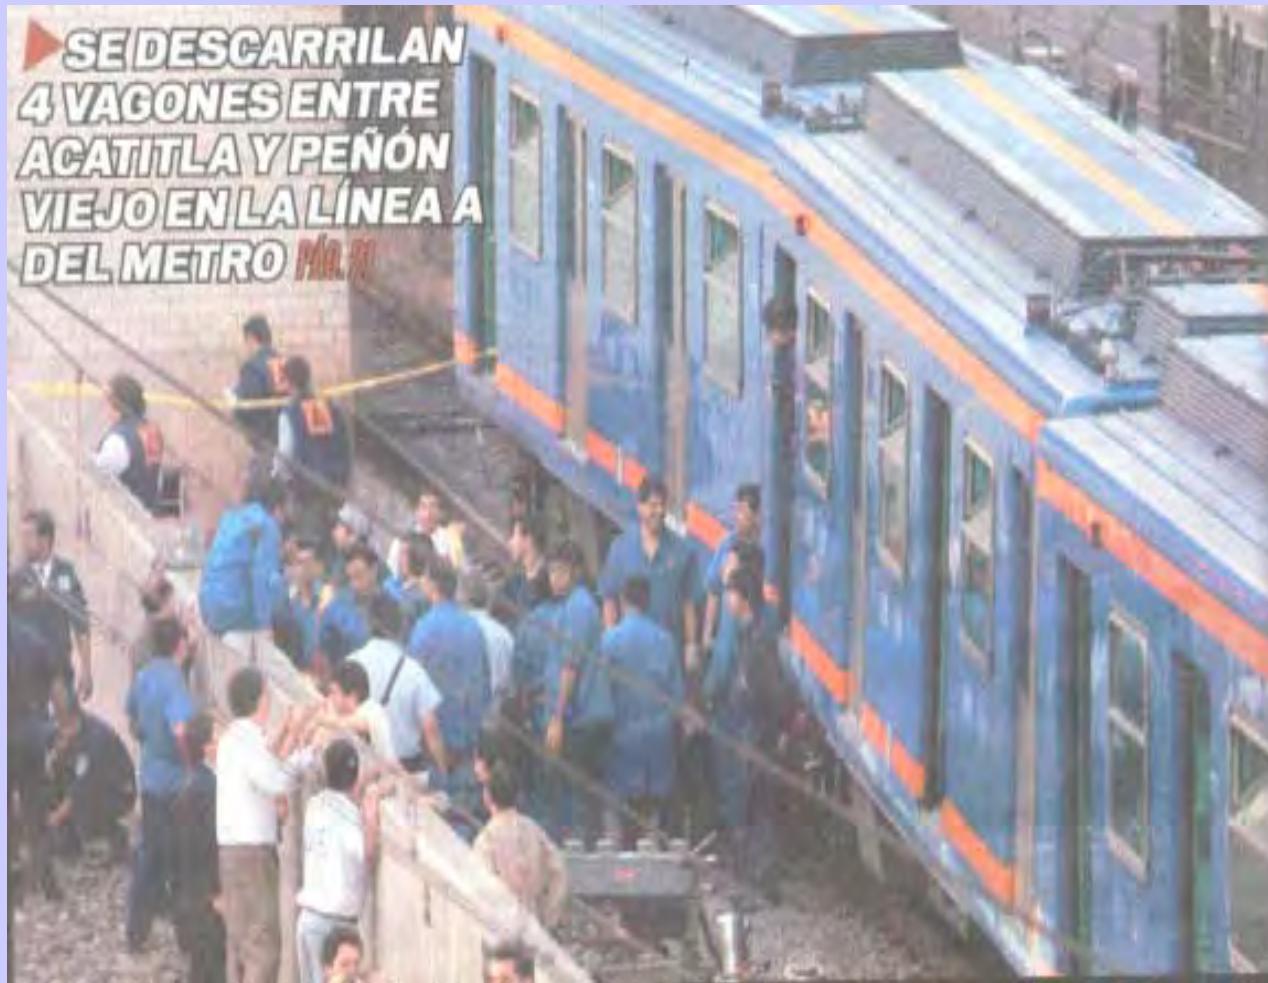
En interestación Acatitla – Peñon Viejo de Línea “A”

DESCARRILAMIENTO DE 4 VAGONES

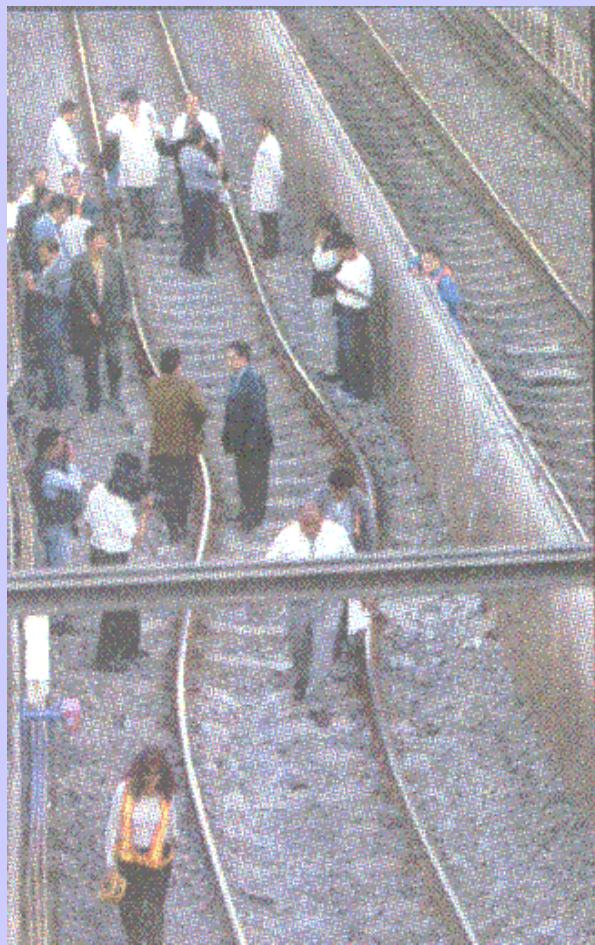
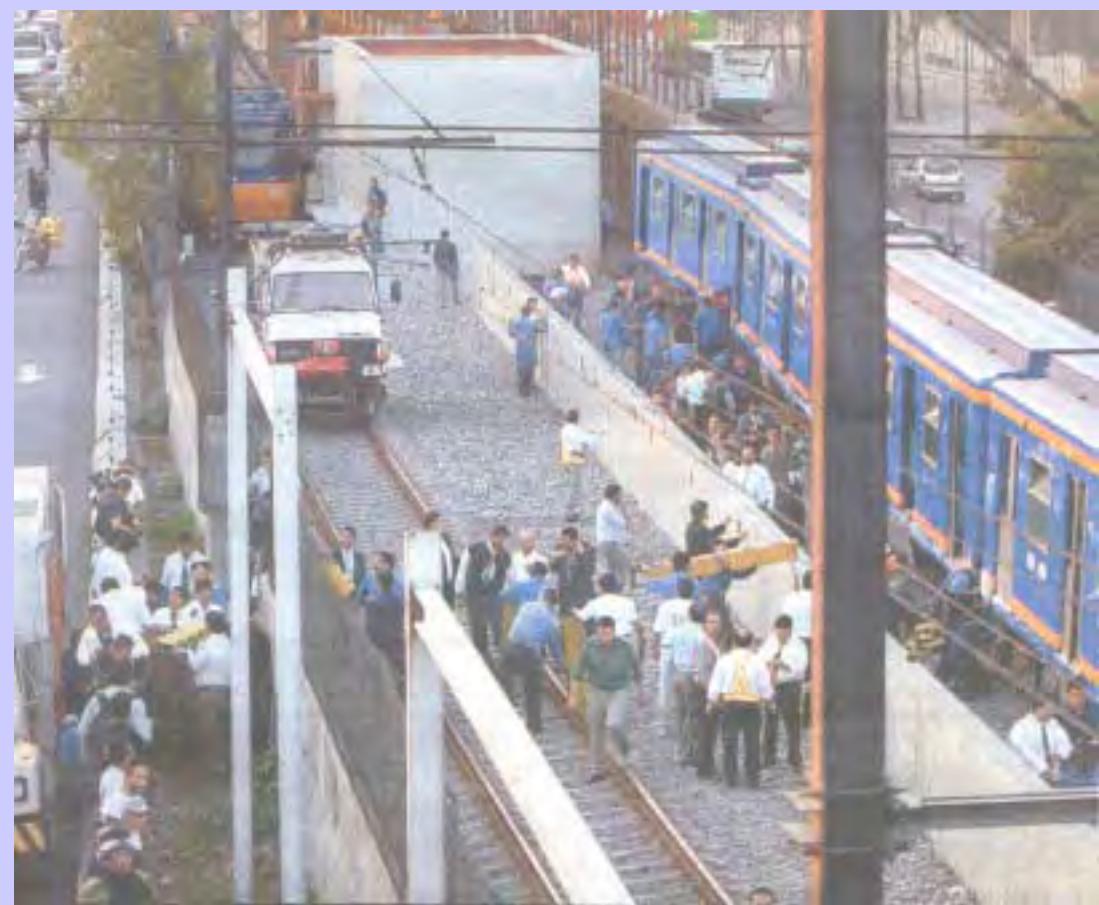
DEFORMACIÓN DE VÍAS

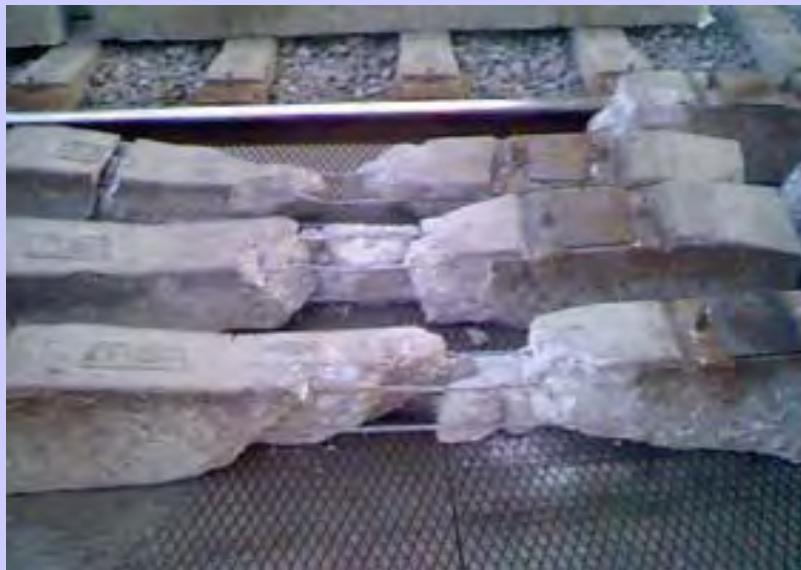
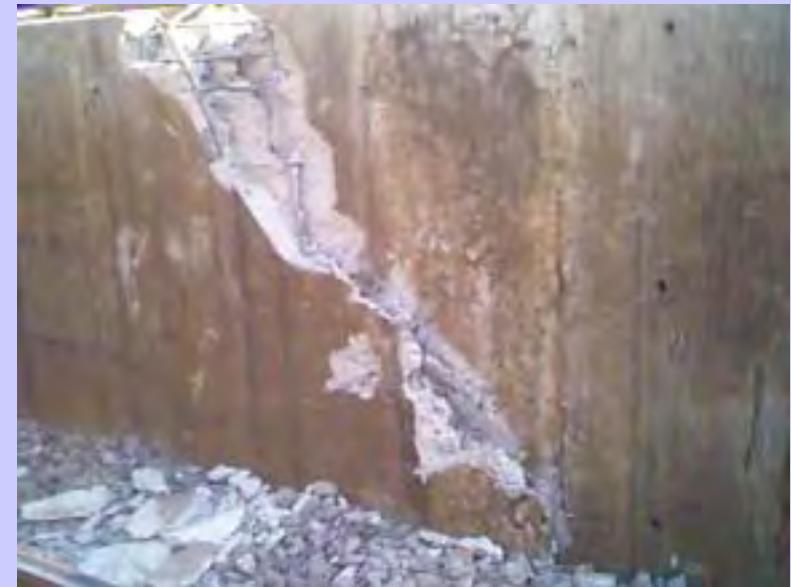
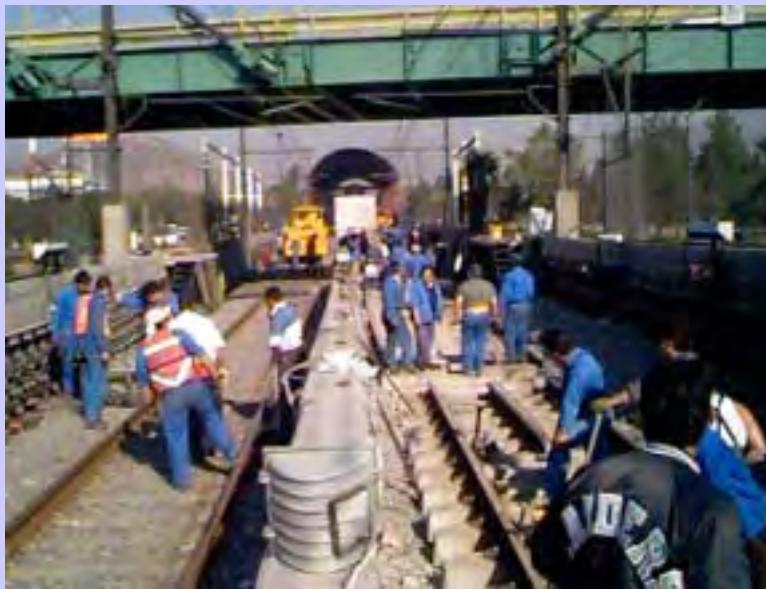
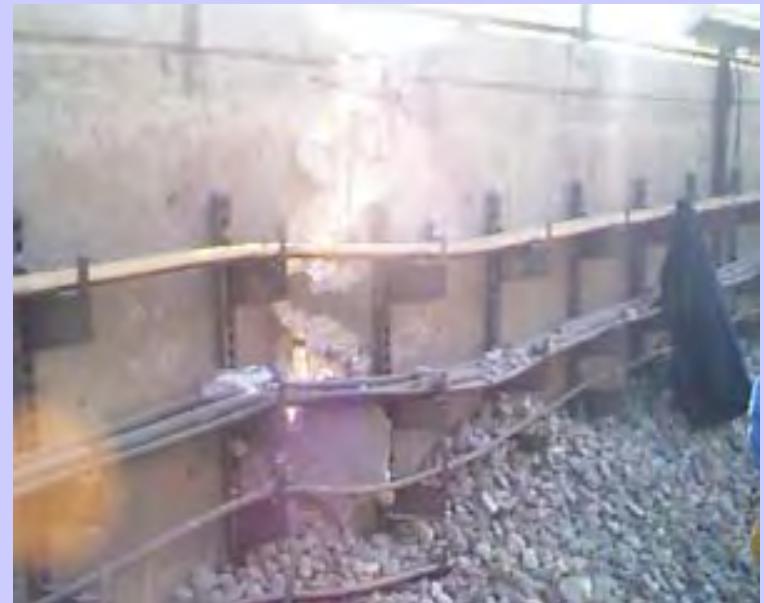
AFEKTACIONES
