| Transports Metropolitans de Barcelona | ANÀLISI D'ACTIVITATS. Adaptació a presència de M.C.A. (Materials amb Contingut d'Amiant) | Sortida: 321-M/18 Arxiu SPRL: 9 Pàgina 1 de 8 |

**ANÀLISI D'ACTIVITATS.
Adaptació a presència de M.C.A.**

**ANNEX A INSTRUCCIÓ DE TREBALL:
TORNEJAT DE RODES**

EMPRESA: FERROCARILS METROPOLITANS DE BARCELONA,S.A.

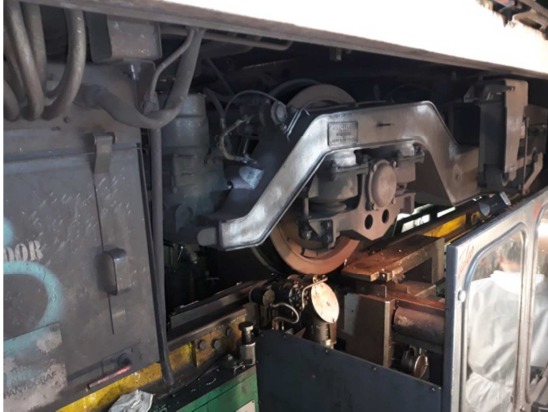
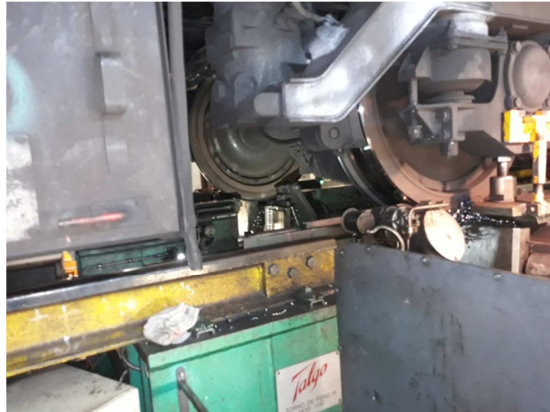
Zona del bastidor sense cap agressió mecànica després del tornejat de rodes.
