# Título : RENOVACIÓN / REMODELACIÓN DE UNIDADES DE MATERIAL MOVIL

Autor: Marcos Roselló Colomar /  
Carlos Argüello López.

*... como alternativa a la compra*

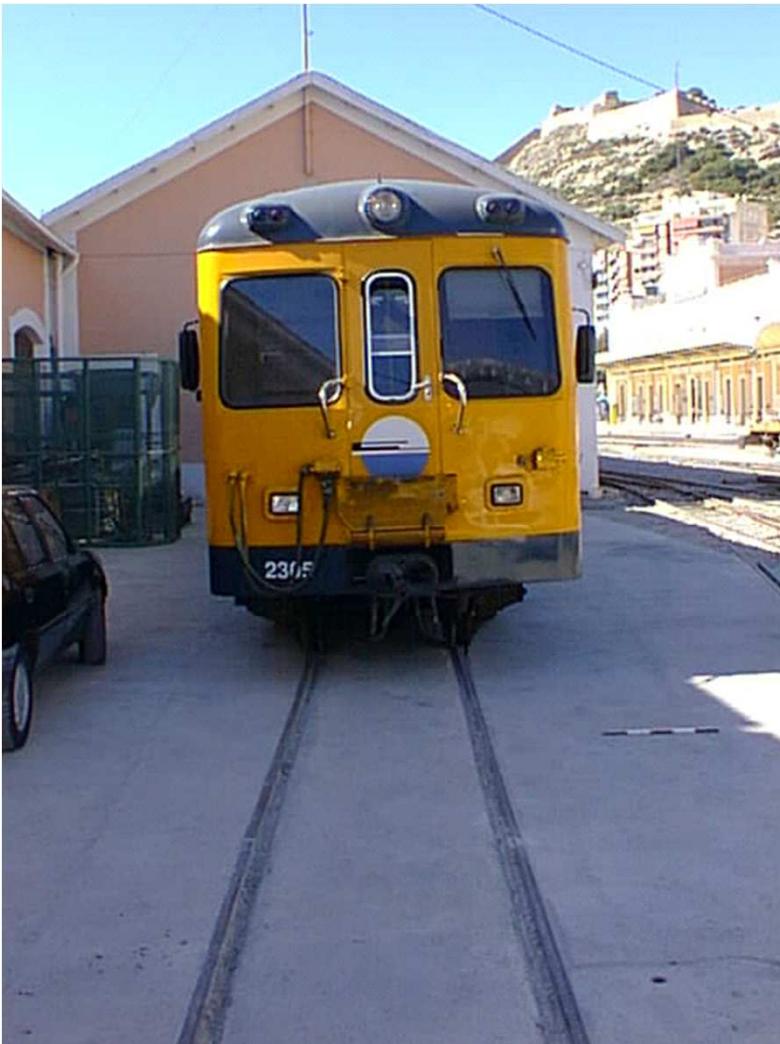
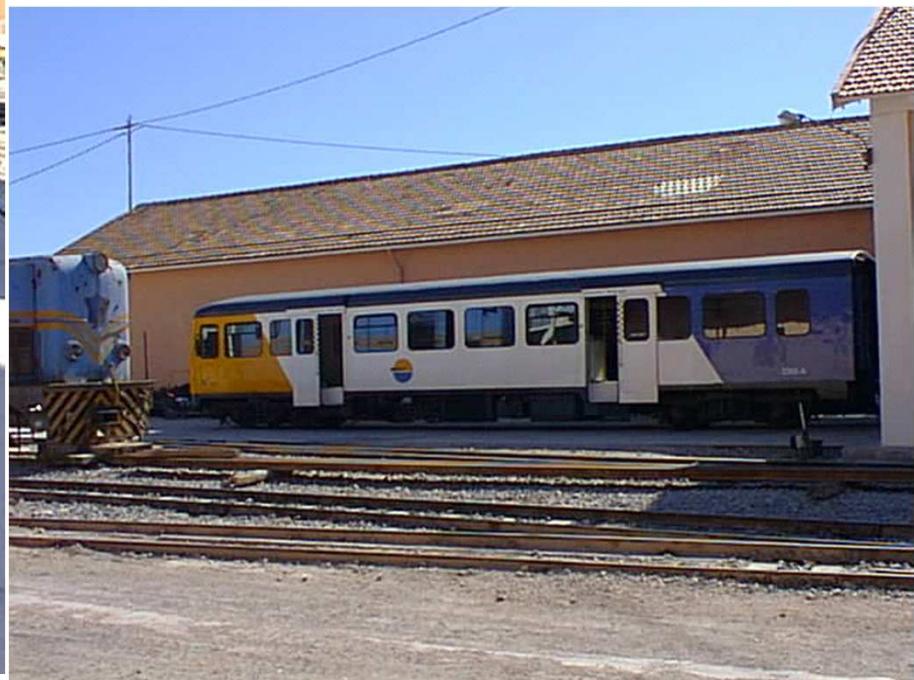
# ESTADO ORIGINAL

- **El caso de los trenes MAN DIESEL S2500 de la línea 9 del Tram de Alicante.**
- Los vehículos serie 2300 de la empresa MAN fueron durante mas de 30 años de explotación, sometidos a reparaciones, sustituciones puntuales de equipos, cambios de configuración de los coches, estéticos, etc..; para adaptarse a las necesidades del explotador en cada época, pero no se les había realizado una remodelación en profundidad.
- Los vehículos durante este periodo, a falta de una intervención en profundidad, fueron degradándose estructuralmente poco a poco:
  - indisponibilidades altas,
  - incremento de costes de mantenimiento,
  - reducción del MTBF
  - aumento de reclamaciones de los clientes.
- y a punto de ser retirados del servicio, en el año 2006 se les realizó una remodelación sustancial que revitalizó los vehículos dándoles la imagen y prestaciones actuales.

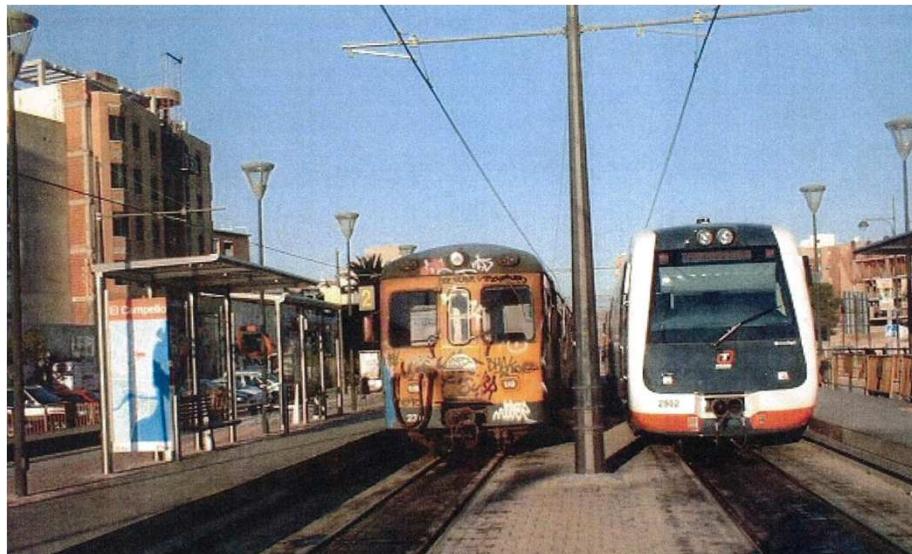
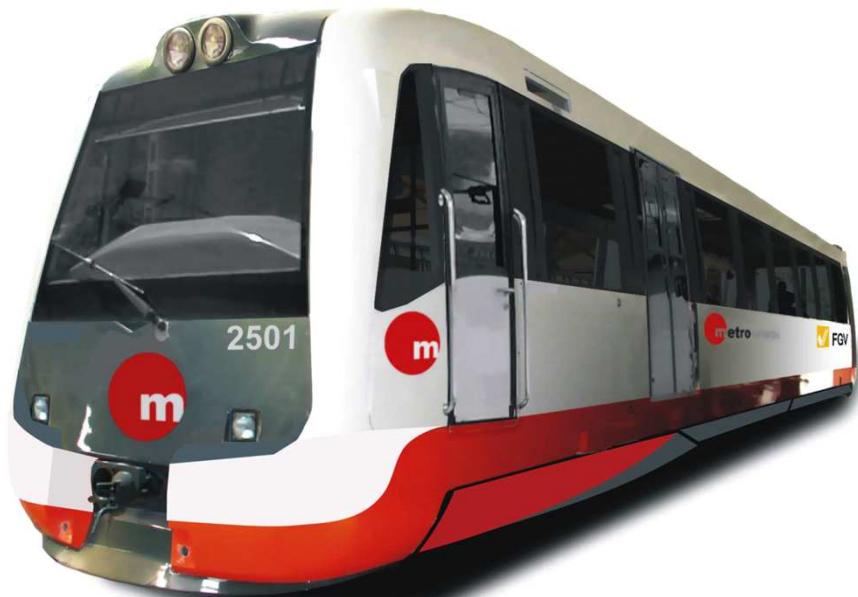
# ESTADO REFORMADO

- La remodelación contratada supuso:
  - La sustitución completa de la estructura de las cajas y sus equipos.
  - Se mantuvieron los bogies que fueron sometidos a una R.
  - Se realizó una puesta a cero a los equipos principales: la cadena de tracción ( motores y transmisiones) compresores, engrases pestaña, baterías, enganches, bocina, freno mano y válvulas de freno,.
- Se realizaron las siguientes modificaciones:
  - Nuevos equipos de climatización para viajeros y cabinas (33,25 KW/4,72 KW).
  - Discos de freno en bogies en lugar del freno a la llanta.
  - La incorporación de grupos electrógenos para alimentación de auxiliares (climatización).

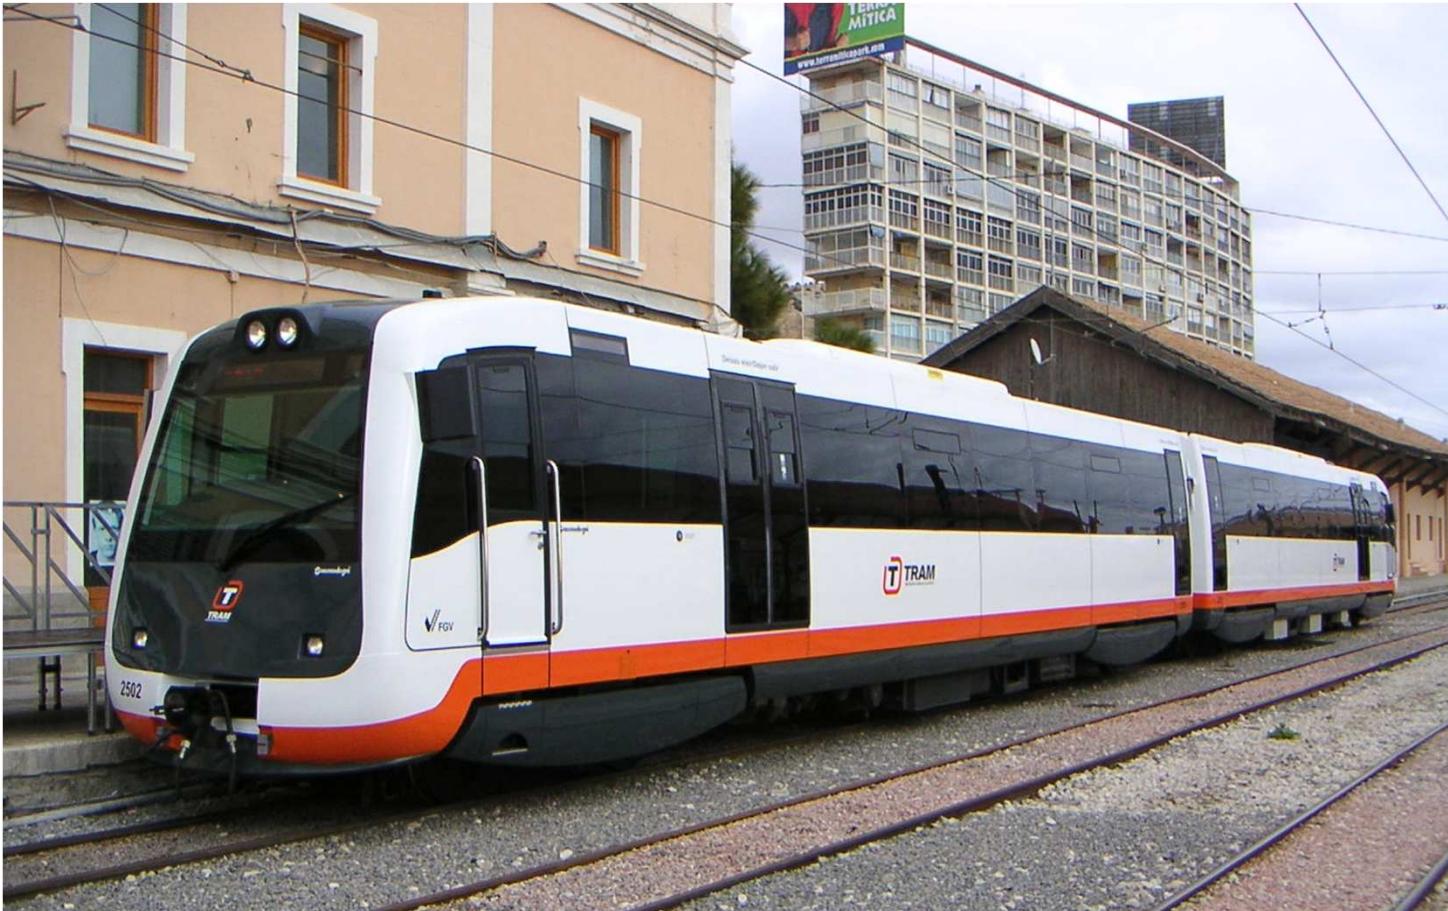
## ● Modificación actual

- Dicha remodelación realizada hace 8 años tiene su continuidad en la actualidad en otra actuación que va dirigida fundamentalmente a remodelar los bogies y en particular a algunos equipos de estos que han llegado al final de su vida útil, como son: los grupos reductores y árboles cardan, además de realizar mejoras enfocadas en aumentar la seguridad del vehículo.
- Para poder incidir sobre los posibles problemas de seguridad de las unidades, se ha analizado por un lado, el estado actual del material y por otro se ha recabado información sobre las principales incidencias que se han detectado o producido en servicio en los últimos años.

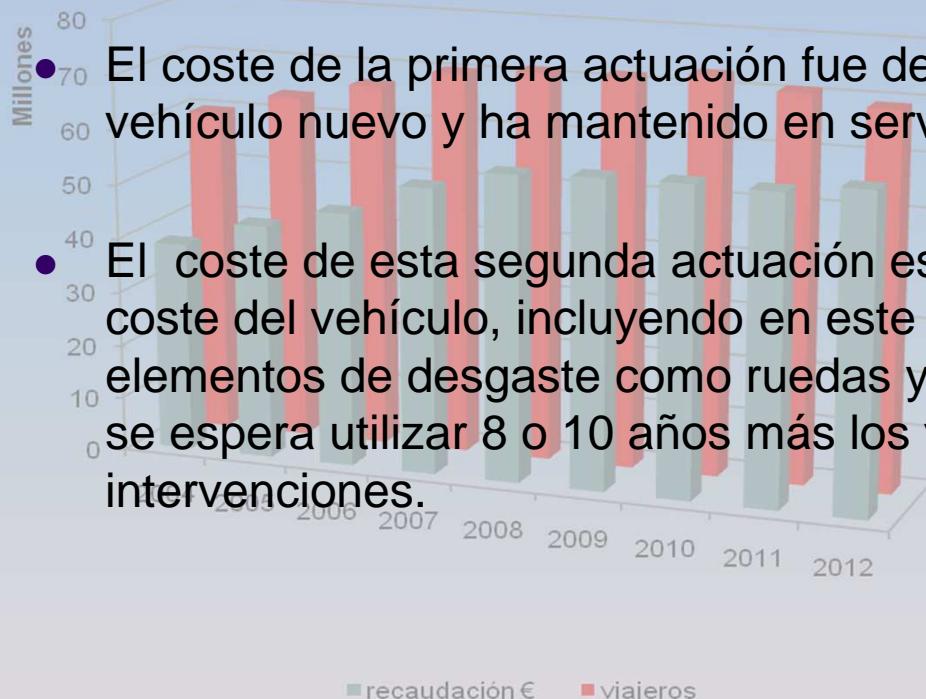
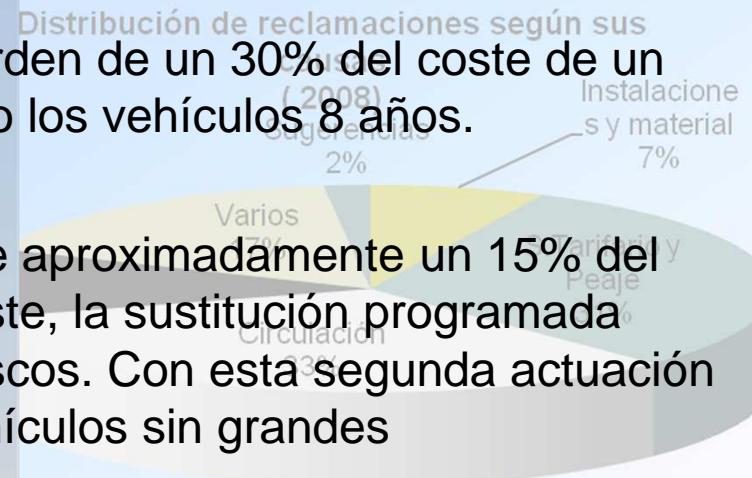
### • ANÁLISIS DE COSTES

- El coste de la primera actuación fue del orden de un 30% del coste de un vehículo nuevo y ha mantenido en servicio los vehículos 8 años.
- El coste de esta segunda actuación es de aproximadamente un 15% del coste del vehículo, incluyendo en este coste, la sustitución programada de elementos de desgaste como ruedas y discos. Con esta segunda actuación se espera utilizar 8 o 10 años más los vehículos sin grandes intervenciones.

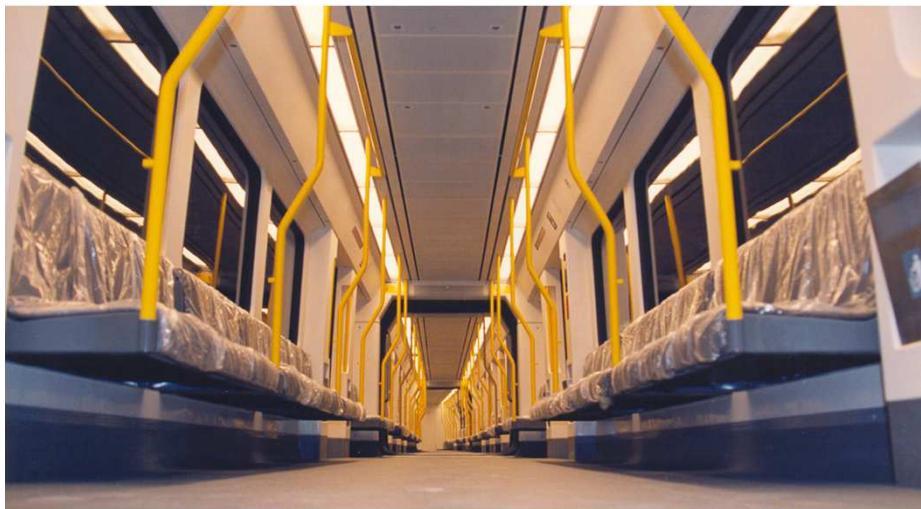
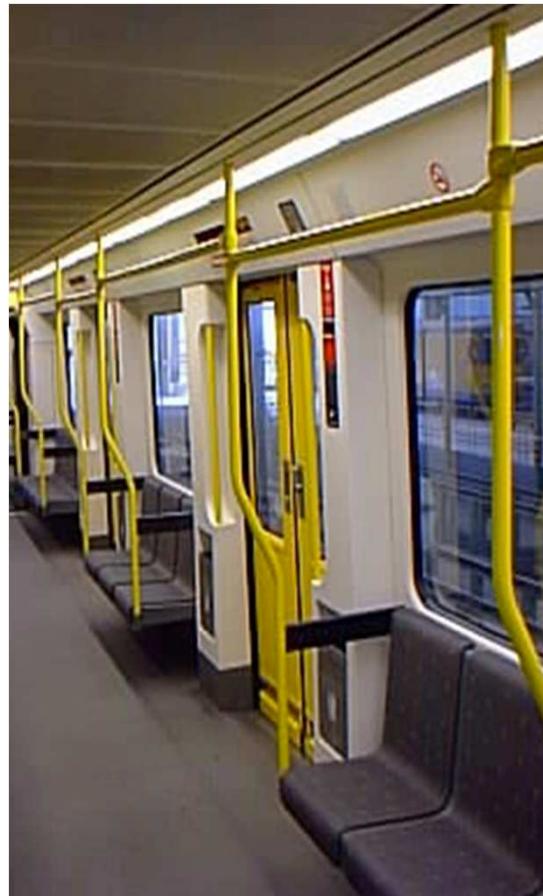
- Para comprobar la idoneidad de el gálibo del vehículo en las nuevas Líneas. Análisis del gálibo de las unidades en diferentes casos de curvas, contracurvas y paso por andenes. Gálibos de partes altas a efectos de la captación de corriente y de bajas para confirmar su viabilidad con el cajón de vía o/y realizar la simulación completa del nuevo diseño del bogie en caso necesario.

- Se han de comprobar, ajustar y adecuar los accesos de las puertas a la geometría de los andenes para asegurar una correcta subida y bajada de viajeros en los andenes en base a la altura de estos y al ancho de los vehículos.

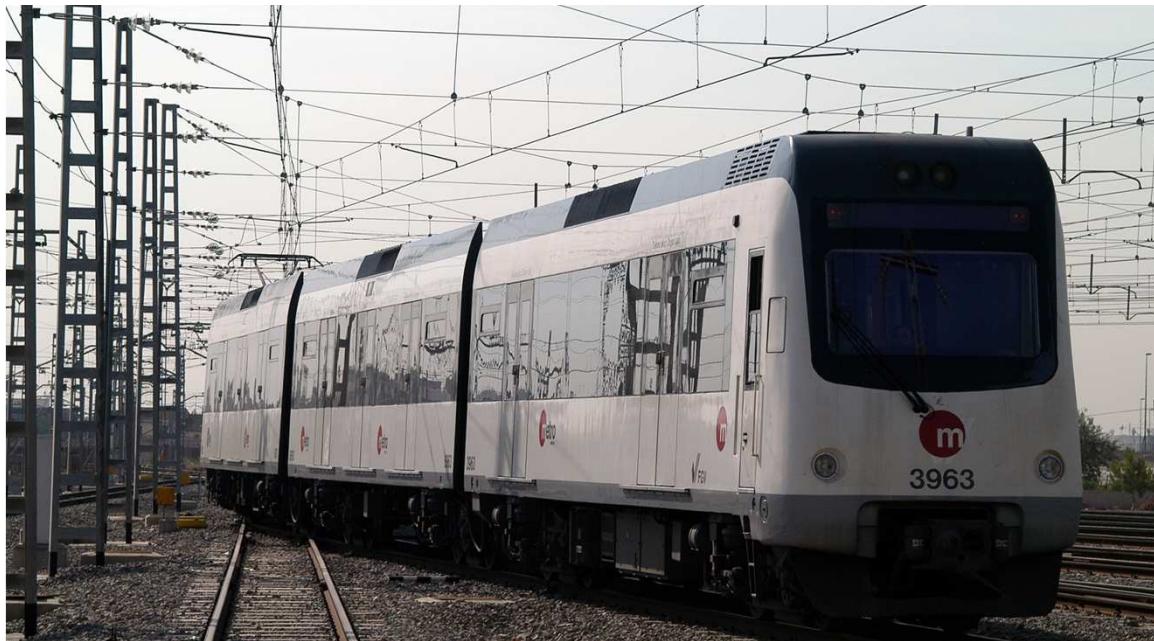
- Será necesario en muchas ocasiones, diseñar un dispositivo de doble cabeza para el acoplamiento de estas unidades con otras unidades cuyo enganche esté a diferente altura en caso de remolque entre ellos.

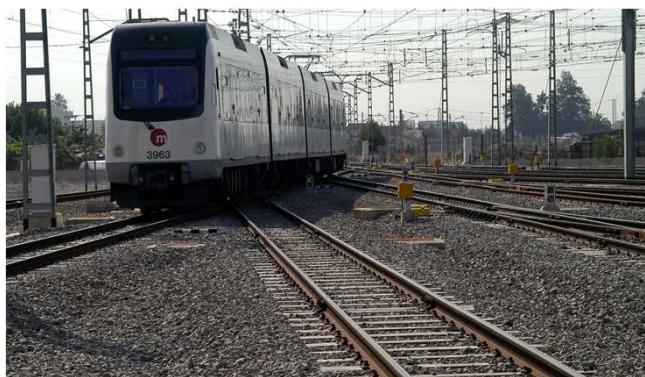
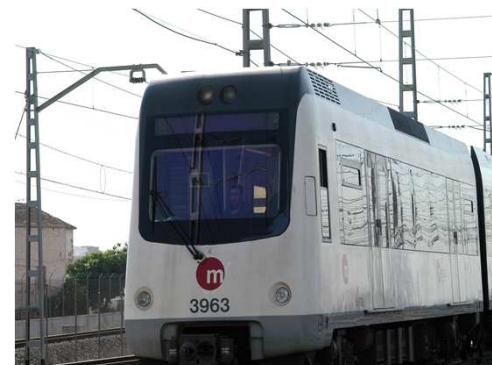
- Necesidad de analizar las características geométricas de las nuevas Líneas, para ver que los vehículos se adaptan a ellas: Radios mínimos pendientes, peraltes, etc.

- Hay que analizar los parámetros que el explotador necesita para realizar los trayectos en los tiempos establecidos a efectos de velocidades y aceleraciones. Hay que comprobar que los distintos tipos de freno son satisfactorios para los nuevos operadores.
- A efecto de aceleraciones, frenados o velocidades máximas los vehículos serie 3900 son perfectamente homologables con la mayoría de Líneas similares.

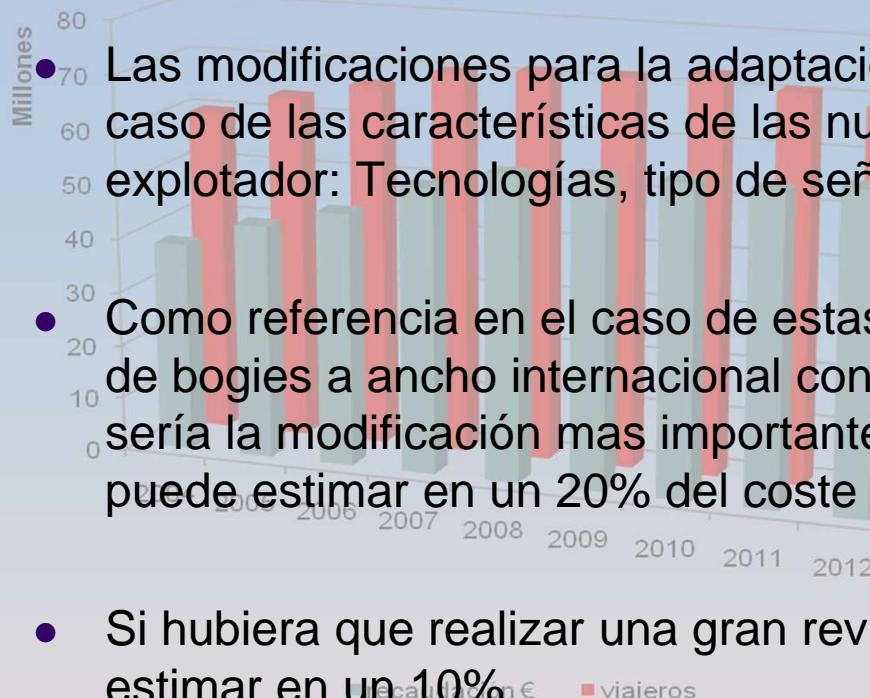
### • ANÁLISIS DE COSTES

- Las modificaciones para la adaptación de los vehículos dependen en cada caso de las características de las nuevas líneas y de las necesidades del explotador: Tecnologías, tipo de señalización nivel de confort, etc.
- Como referencia en el caso de estas unidades para un caso de adaptación de bogies a ancho internacional con adaptación de alturas de acceso que sería la modificación mas importante en coste que se podría plantear, se puede estimar en un 20% del coste del vehículo.
- Si hubiera que realizar una gran revisión de los equipos de caja se podría estimar en un 10%.

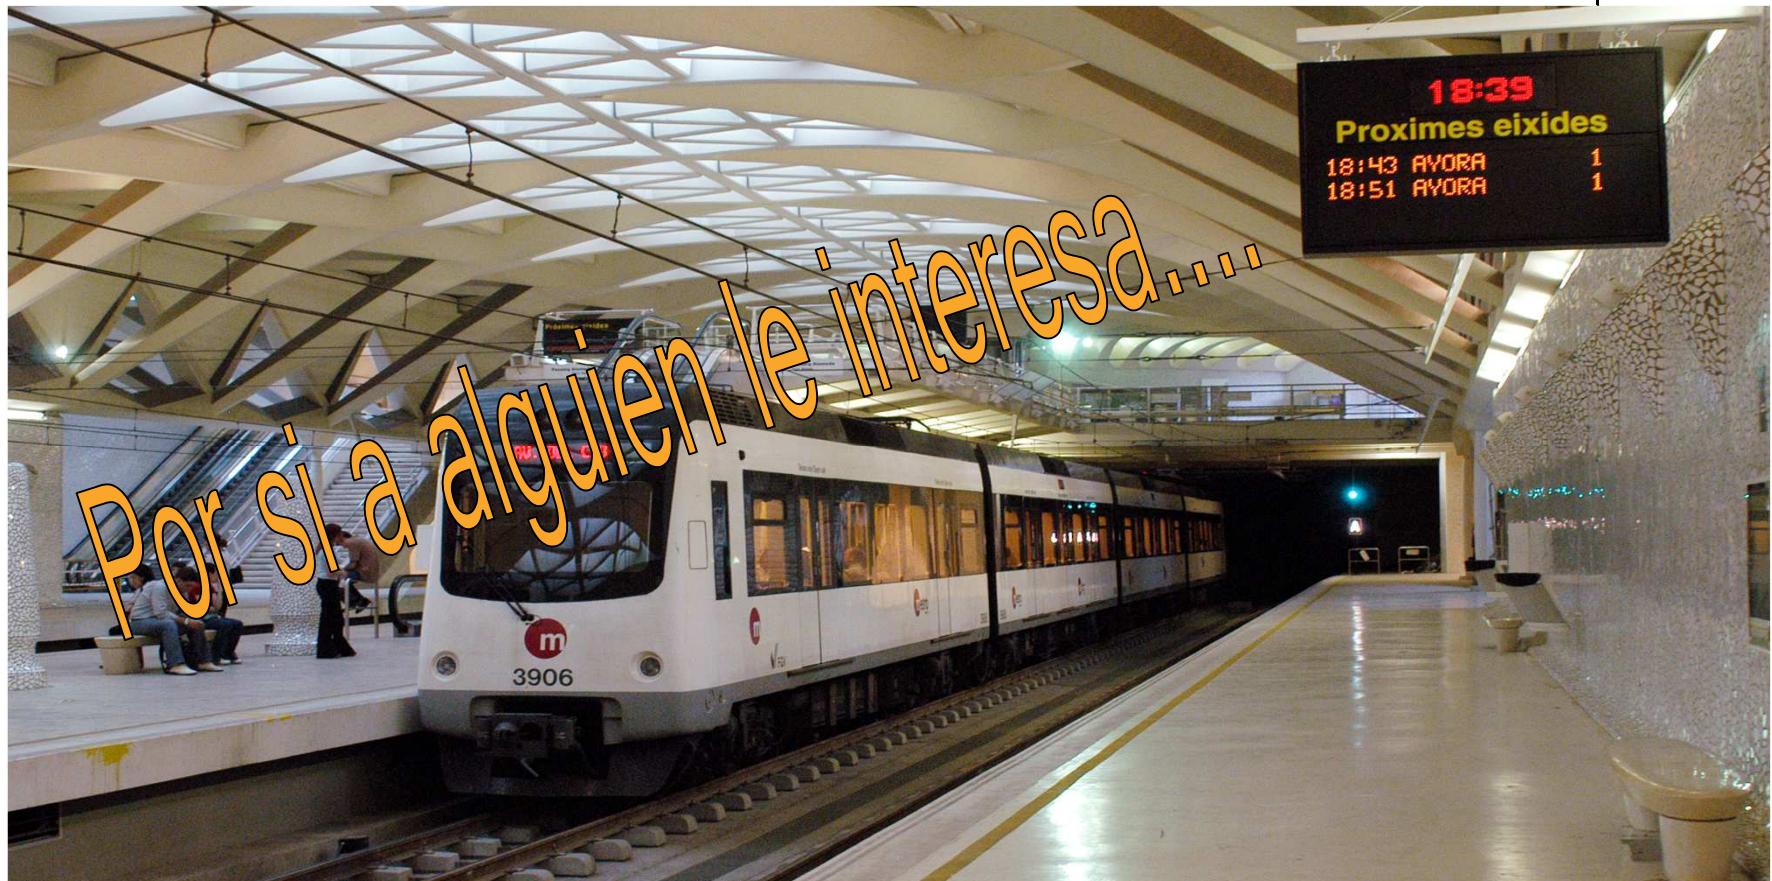
# Anexo de características técnicas

- Longitud: 60 m
- Bi- cabina
- Tensión catenaria: 1.500 Vdc
- Número de coches: 4 (MRRM)
- Ancho de vía: 1.000 mm
- Anchura (m): 2.550 mm
- Altura de piso: 1.150 mm
- Altura interior: 2.100 mm
- Viajeros: 600 (6 pas/m<sup>2</sup>)
- Velocidad máxima: 80 kph
- Aceleración inicial: 1,1 m/s<sup>2</sup> (0-40 KPH)
- Aceleración residual: 0,3 m/s<sup>2</sup>
- Deceleración: 1,2 m/s<sup>2</sup>
