CIUDAD DE MÉXICO LÍNEA 12

Características Generales de la Línea y Trenes

El Desgaste Ondulatorio en Línea 12

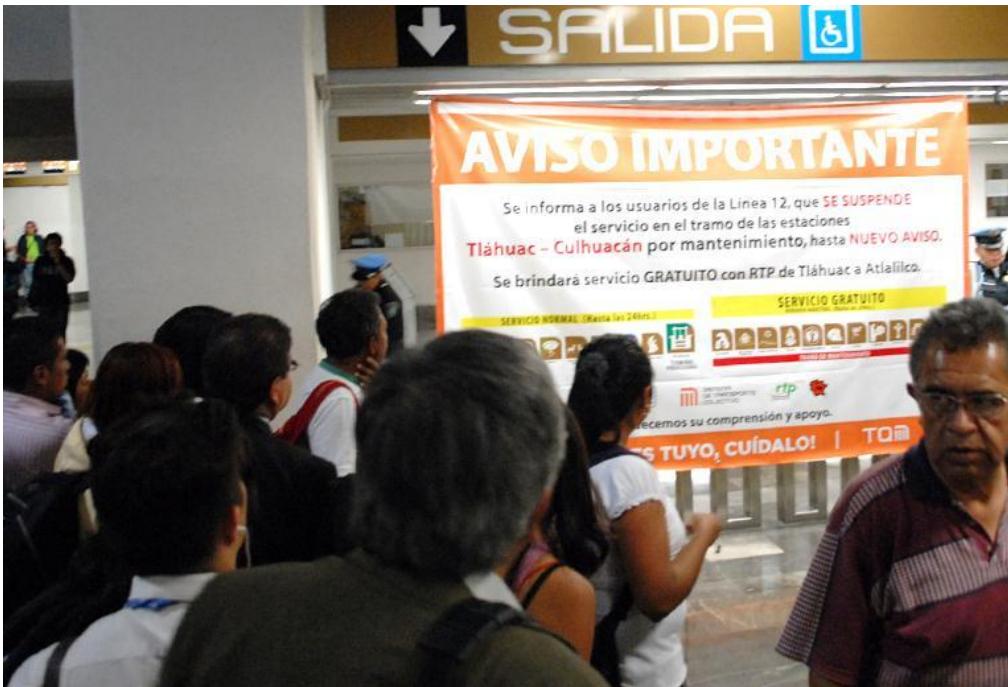
Junto con la afectación a las vías, se registró el desgaste anormal y acelerado de las ruedas de los trenes, lo cual afectó el funcionamiento y la seguridad de la operación de la Línea.

Por todo ello, el 12 de marzo de 2014 el servicio de pasajeros fue suspendido entre las estaciones de Tláhuac y Atlalilco, que corresponden a las 9 estaciones del viaducto elevado y las dos estaciones superficiales.

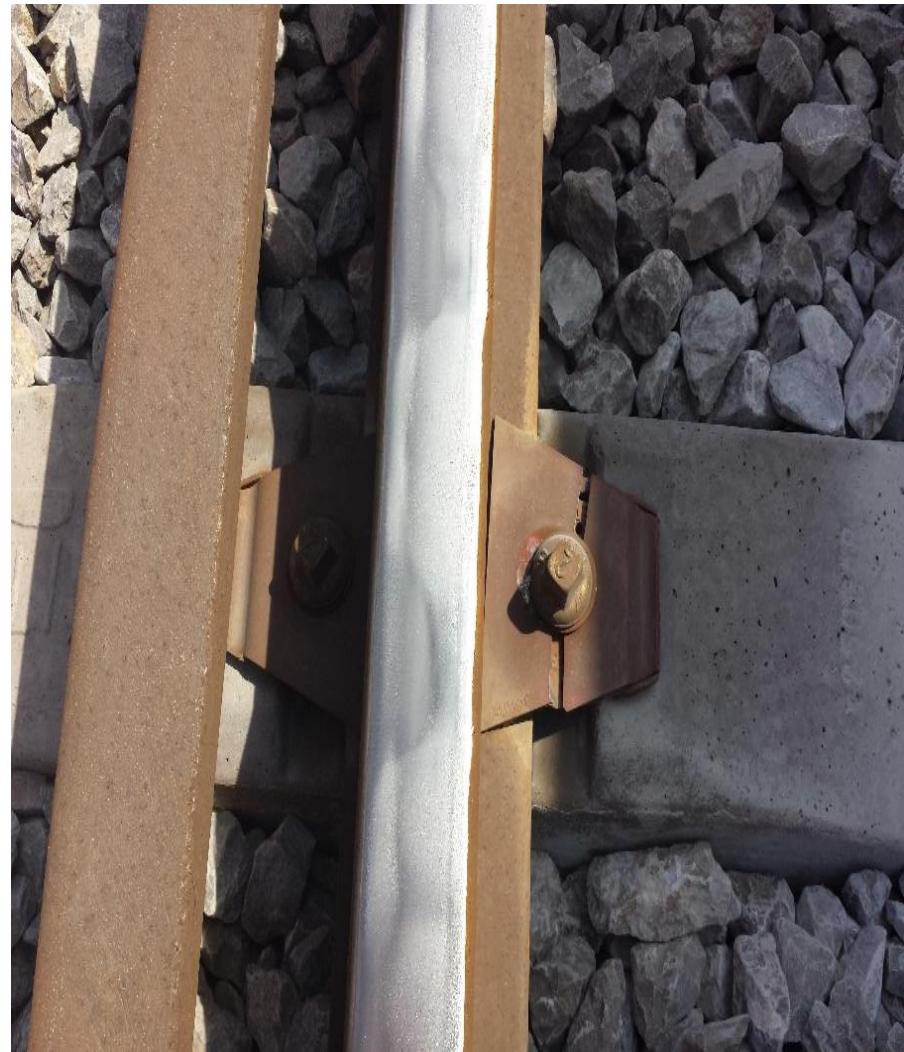
El desgaste ondulatorio está presente principalmente en las curvas con radios inferiores a los 350 metros y en los aparatos de cambio de vía. De ello se deduce que el desgaste ondulatorio es producido por el reducido radio de curvatura.

Las simulaciones, los ensayos y la experiencia demuestran que el elemento determinante en la causa del desgaste ondulatorio es la deficiente compatibilidad entre el material rodante de este tipo y la vía con curvas de radios inferiores a los 350 metros.

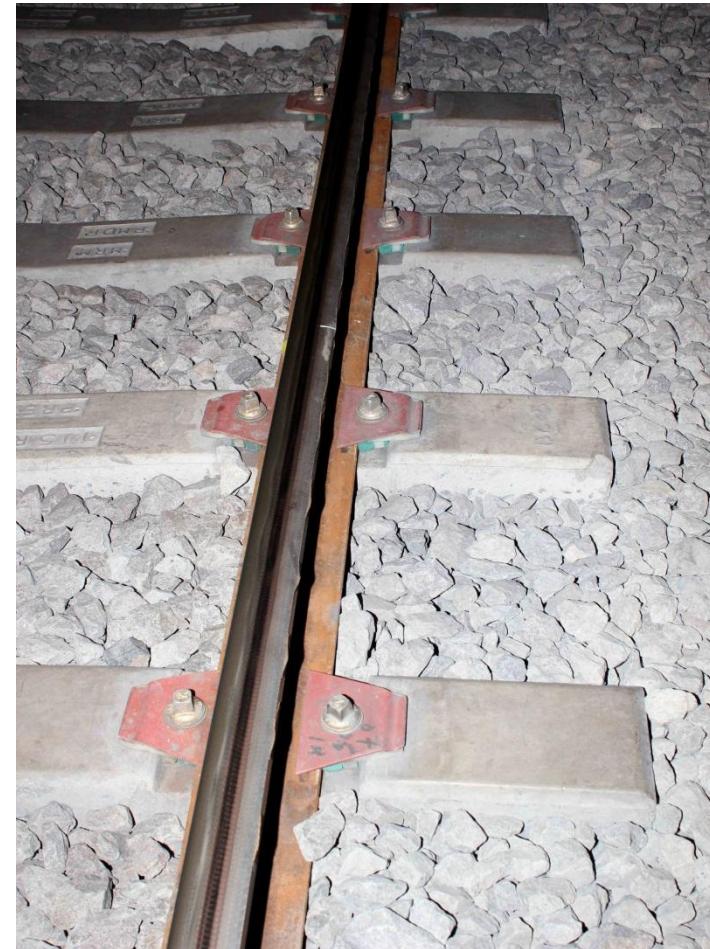
Los estudios efectuados para conocer las causas del desgaste ondulatorio concluyen que los elementos de rodamiento no se inscriben correctamente en las curvas cerradas. En particular, los ejes no se orientan prácticamente en la curva, y el ángulo resultante, aumentado por la falta de giro del bogie, genera rozamientos y desgastes importantes.

Aunado a lo anterior existe una incompatibilidad de la dureza rueda/riel ya que la rueda es más dura que el riel y esto incrementa el Deterioro de la vía.

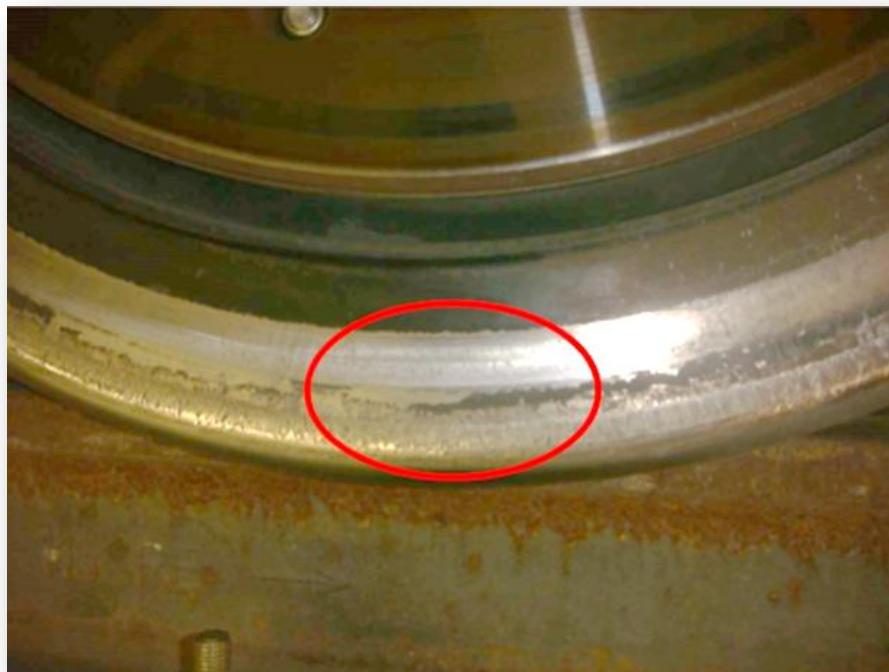
En cuanto a las demás características de diseño del material rodante, aunque tomados individualmente tengan poca influencia sobre el comportamiento dinámico del tren, la combinación de los elementos escogidos en la especificación y el diseño del material rodante no es la más adecuada y aumenta los esfuerzos de rozamiento transmitido y disipado en la vía, es también otra causa importante del desgaste ondulatorio y deterioro de los elementos de la vía.
