INCIDENTE RELEVANTE EN LÍNEA "A"

CERRO PEÑÓN VIEJO, GRIETAS MAYORES EN 1998

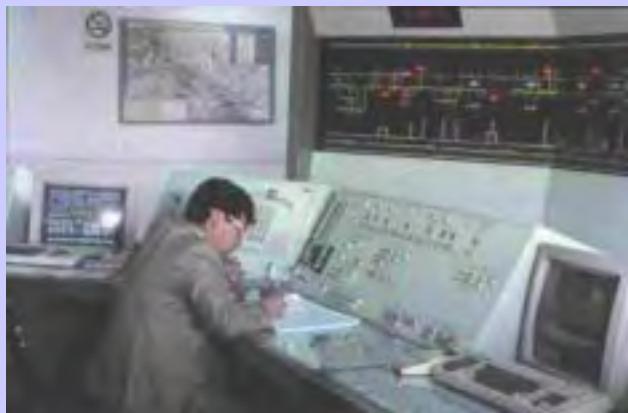
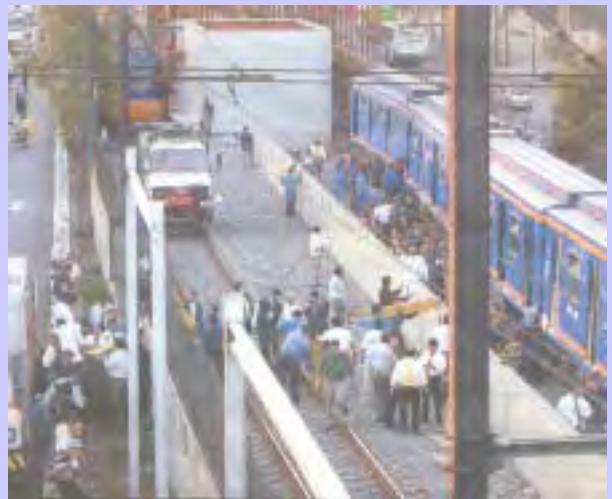
ETAPA DE AUXILIO

El personal de la estación Acatitla, procede a atender la emergencia, evacuando y auxiliando a los usuarios con crisis nerviosas.

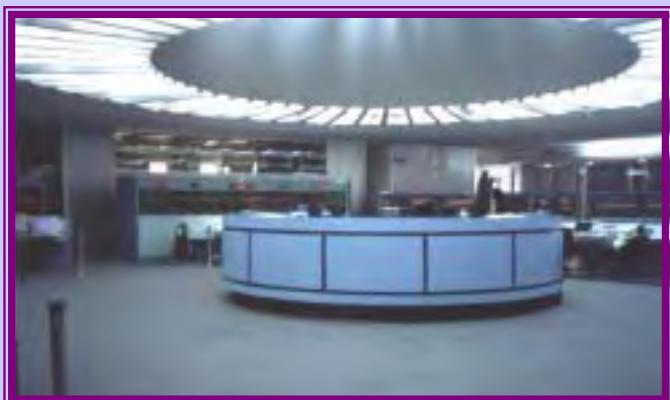
Se establecen los puestos de coordinación y la red de comunicaciones para la atención del incidente
