Problemática en el mantenimiento

Vía Tranviaria

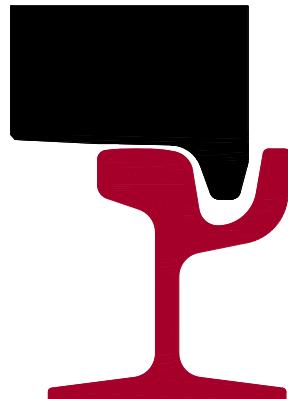
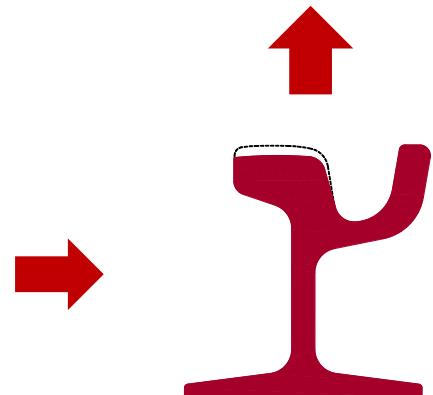
Desgastes de carril límite

Sustitución de carriles

- Demolición/ reposición de pavimento
- Generación de residuos
- Interferencias servicio comercial
- Molestias: ruido, polvo, desvíos

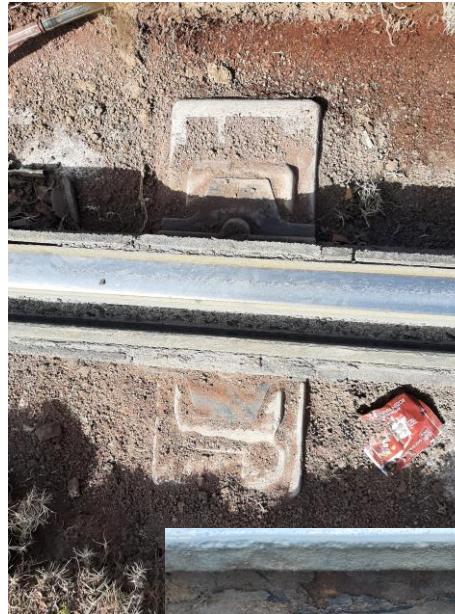
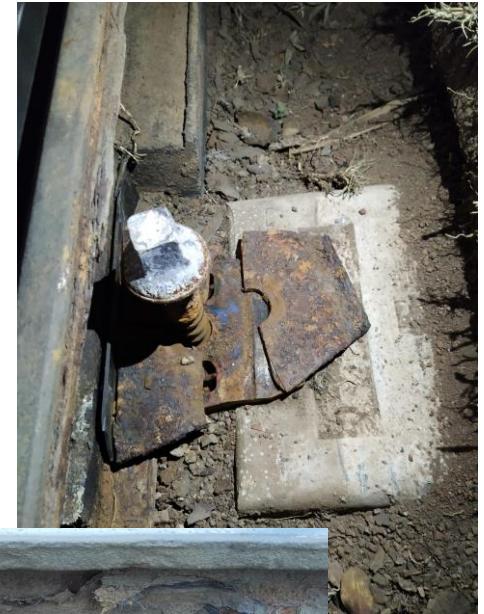
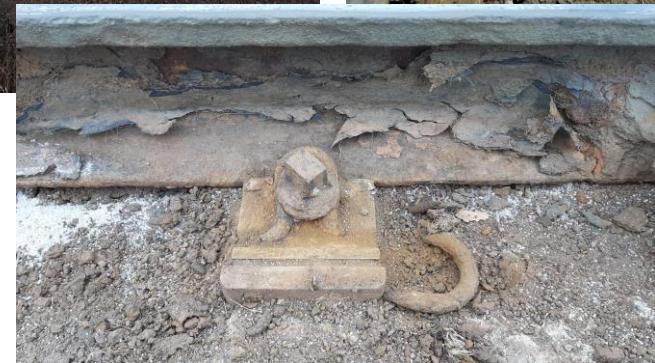
Sujeciones de carril

Clip => muy degradado

Nabla => depende par de apriete

- Excesivo: corrosión bajo tensión
- Apropiado: buena durabilidad

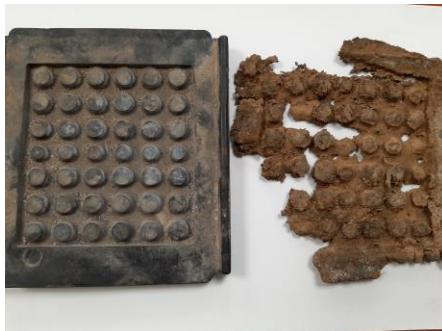
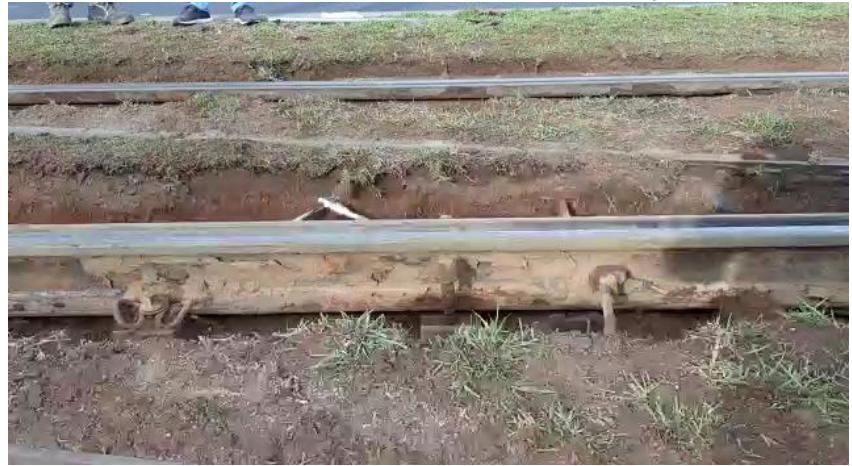
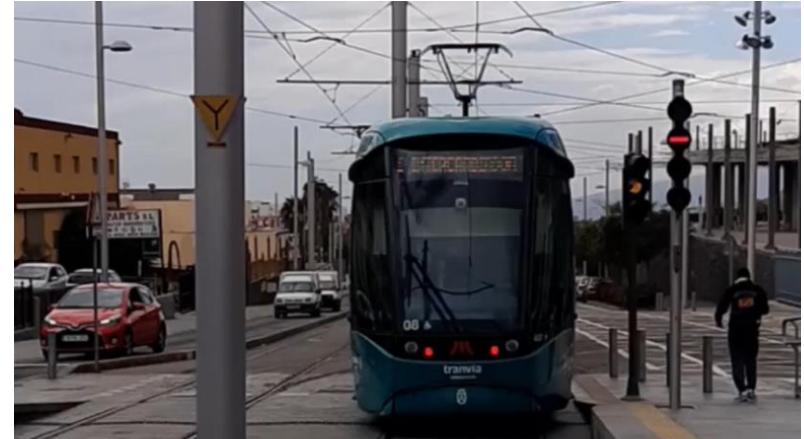
Placas de asiento

Poliamidas => poco durables

Asientos de carril

- Vaivén vehículo
- Efectos sobre pantógrafo/catenaia

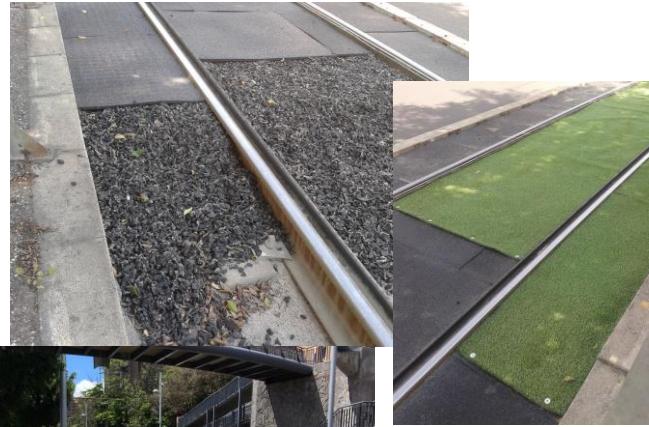
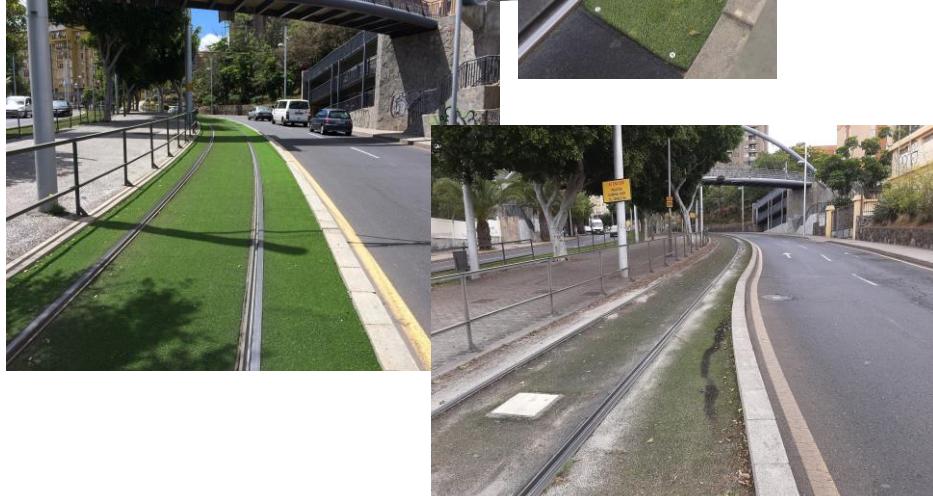
Reposición de pavimento

Vía verde artificial

- NFU triturado (20-25 mm)
- Loseta neumática NFU: granza de caucho 0,1-5 mm + resina poliuretano
- Moqueta césped artificial: CRL 20 mm; PE rizada + 3 tonos

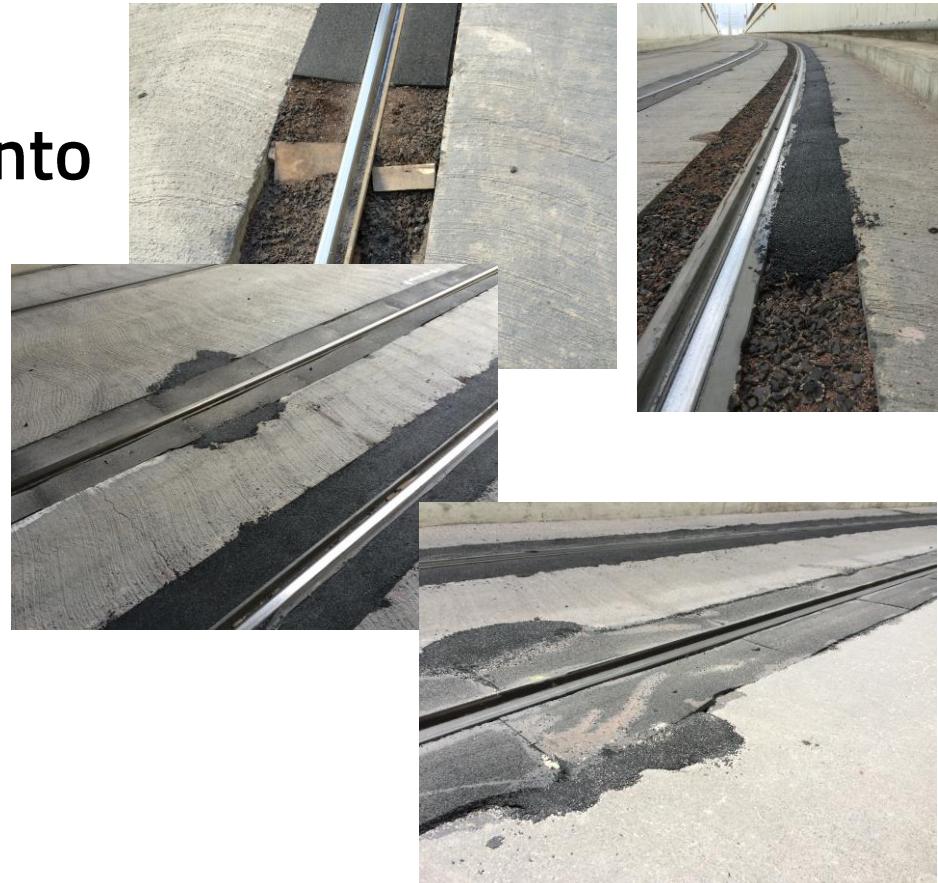
Reposición de pavimento

Retirable in situ

- NFU triturado (20-25 mm) + arena
- Loseta neumática NFU: granza de caucho 0,1-5 mm + resina poliuretano
- NFU triturado + resina in situ

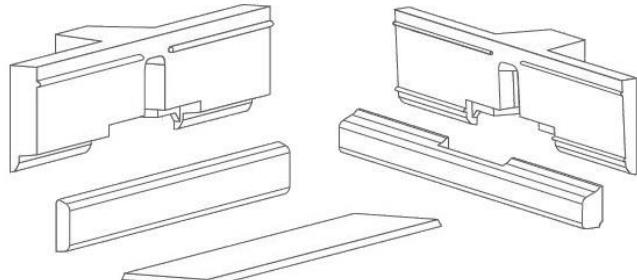
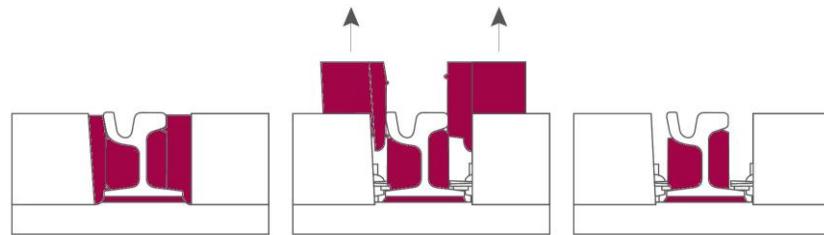
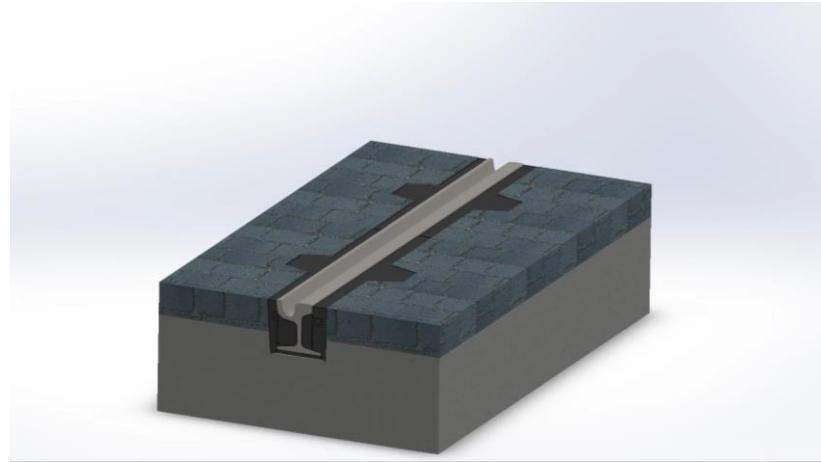
Nueva chaqueta aislante

Extraíble sin necesidad de demolición
del pavimento

- NFU triturado + resina poliuretano
- 5 piezas

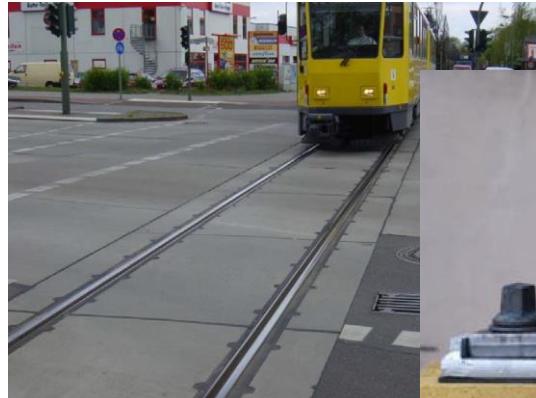
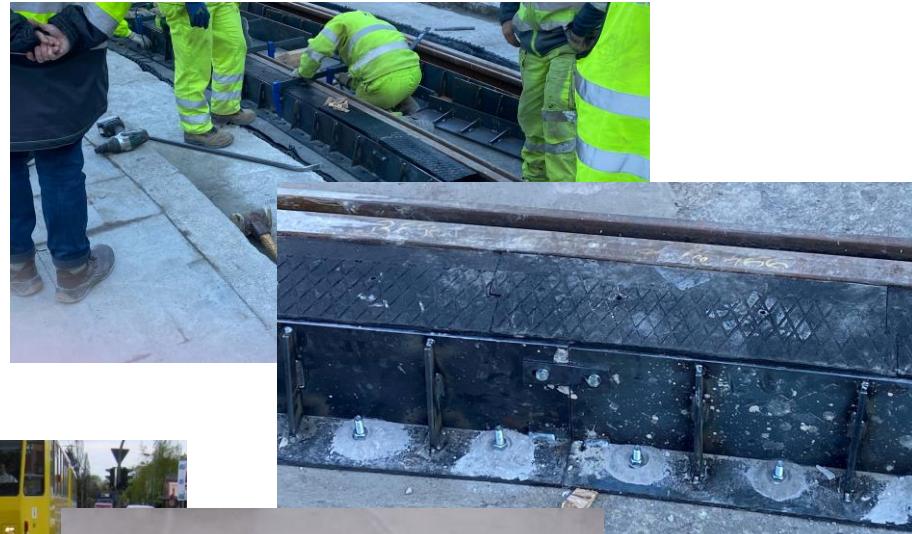
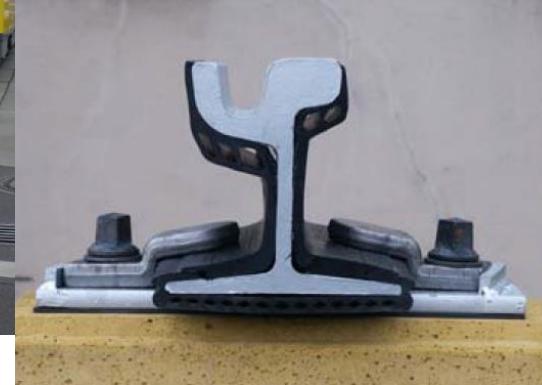
Otras soluciones

- Mayores elementos constituyentes
- Necesidad de reposición in situ del material
